CAR ON SALE

COS Check

Volkswagen Golf Basis BMT

EZ 03/2013 | Roadster/Cabrio | Diesel | Schaltgetriebe | 185.429km
Besteuerung: Differenzbesteuert (§25a UStG)
Fahrzeugstandort: 41*
Fahrzeug aufgenommen am: 14.09.2026

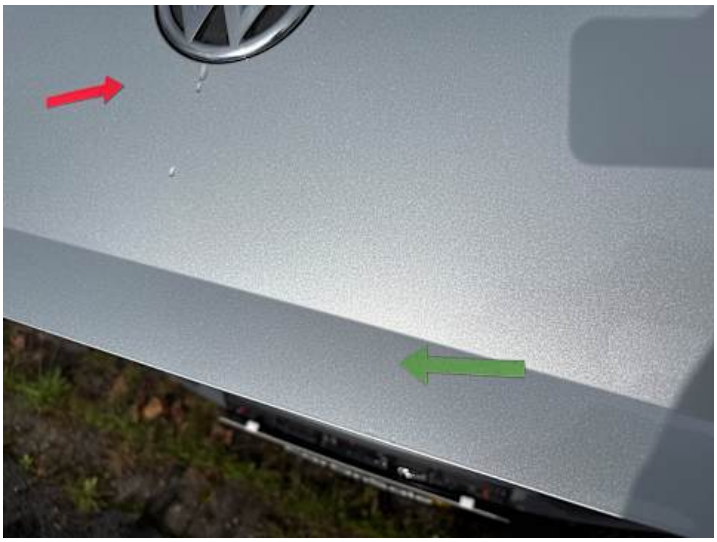
Heckklappe (Kratzer)
