CarOnSale

SEAT Tarraco

Regelbesteuert (Deutschland) · Fahrzeugstandort 97*** · Fahrzeug aufgenommen am 06.10.2026

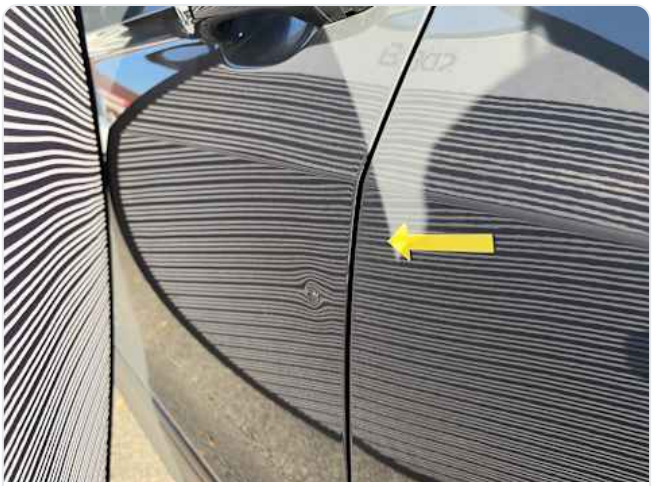
- Rad (Kerben)

- Fahrertür (Delle)
