CarOnSale

Hyundai i20 Prime

Regelbesteuert (Deutschland) · Fahrzeugstandort 55*** · Fahrzeug aufgenommen am 11.11.2026

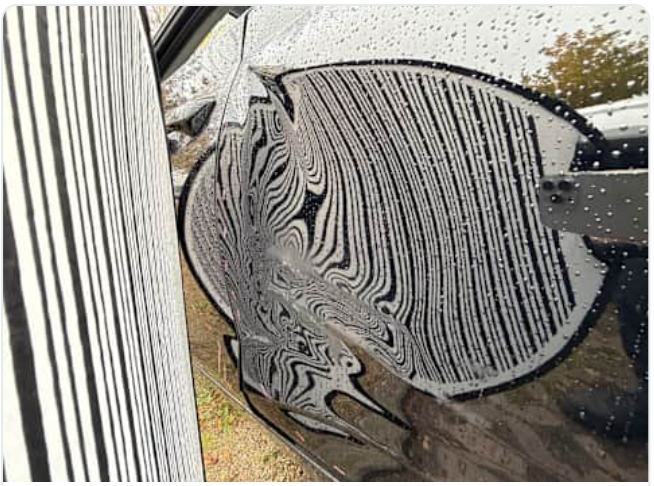
- Fahrertür (Verformung, Kratzer, Lackschaden)
