CarOnSale

Opel Astra Edition

Regelbesteuert (Deutschland) · Fahrzeugstandort 48*** · Fahrzeug aufgenommen am 11.03.2026

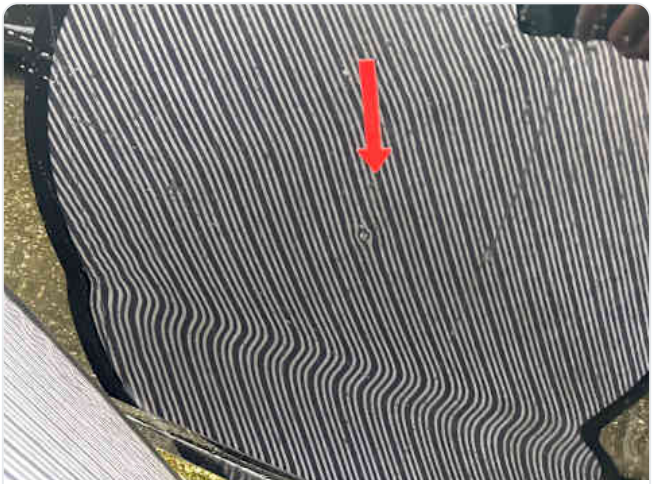
- Stoßstange vorne (Kratzer, Lackschaden)

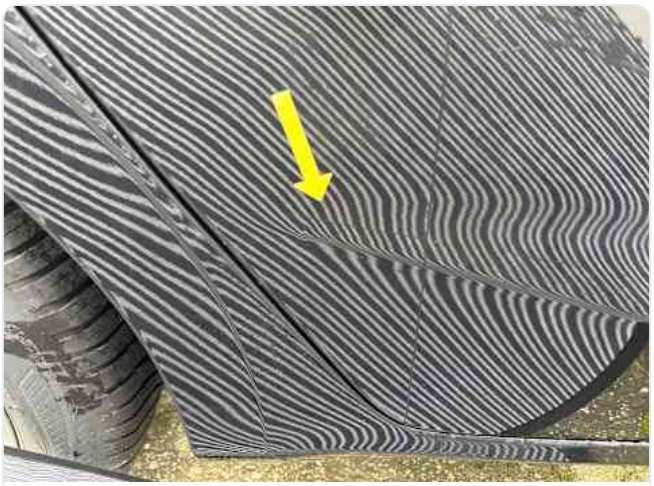
- Fahrertür (Lackschaden)

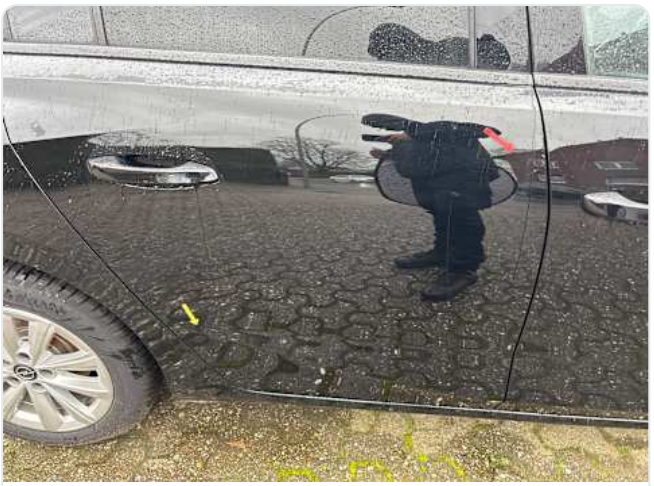
- Fahrertür (Delle, Kratzer)
