CarOnSale

Audi S4 Avant

Regelbesteuert (Deutschland) · Fahrzeugstandort 22*** · Fahrzeug aufgenommen am 02.11.2026

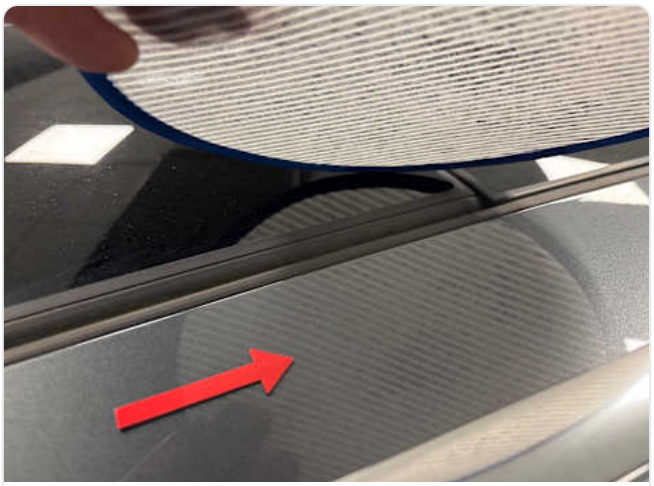
- Türe hinten rechts (Kratzer, Delle)
