CarOnSale

Subaru Impreza Trend

Differenzbesteuert (§25a UStG) · Fahrzeugstandort 91*** · Fahrzeug aufgenommen am 27.10.2026

Fahrzeug Schadenfotos (Außen)

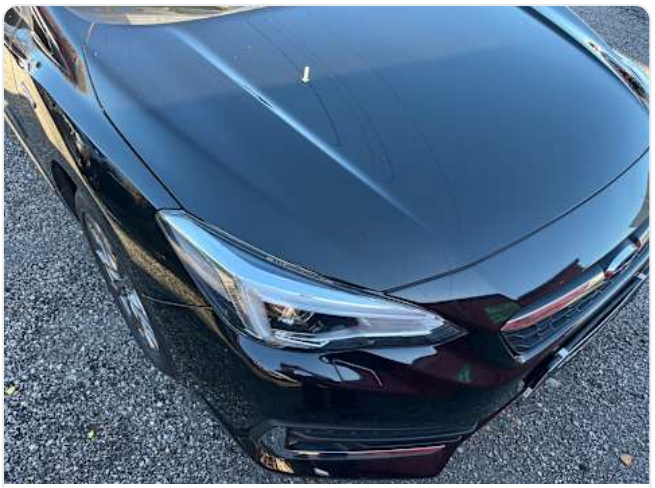
- Motorhaube (Lackschaden, Kratzer)

- Motorhaube (Lackschaden, Steinschlag)

- Fahrertür (Lackschaden)

- Türe hinten rechts (Lackschaden, Kratzer)

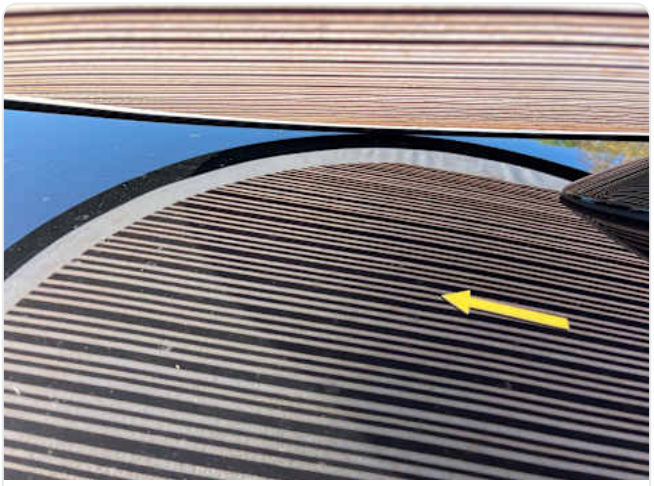
- Türe hinten rechts (Lackschaden, Kratzer)

- Türe hinten rechts (Delle)

- Dach (Delle)

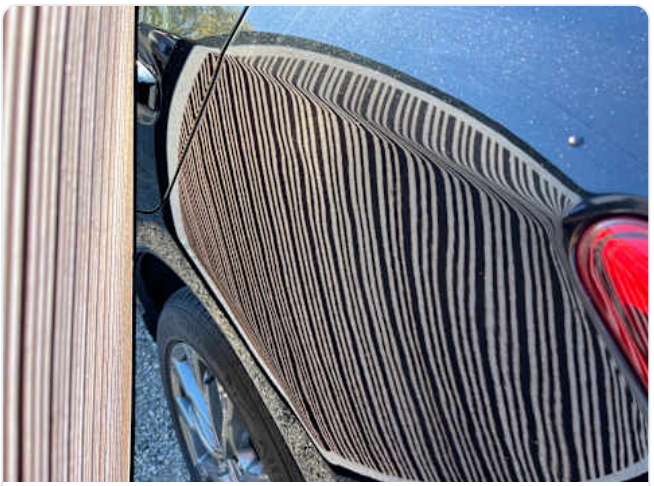
Fahrertür	105 µm	Beifahrertür	100 µm
Kotflügel vorne links	95 µm	Kotflügel vorne rechts	115 µm
Türe hinten links	100 µm	Türe hinten rechts	100 µm
Seitenteil hinten links	1990 µm ⚠	Seitenteil hinten rechts	115 µm
Motorhaube	90 µm	Heckklappe	100 µm
Dach	95 µm

- Schweller rechts (Lackschaden, Kratzer)

- Seitenteil hinten links (Unsachgemäß instand gesetz)

- Heckklappe (Lackschaden, Kratzer)
