CarOnSale

Seat Leon Style

Differenzbesteuert (§25a UStG) · Fahrzeugstandort 63*** · Fahrzeug aufgenommen am 26.10.2026

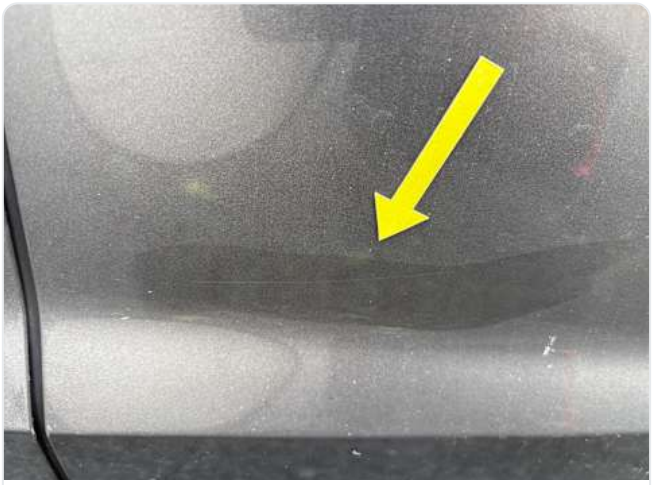
- Stoßstange vorne (Kratzer)
