DEKRA-Nr: 0231 / 019839 / 2026 / B077162001795 vom 21.07.2026

Zustandsbericht / Minderwertgutachten

Kennzeichen **FIN** **W0L0AHL4855100756**

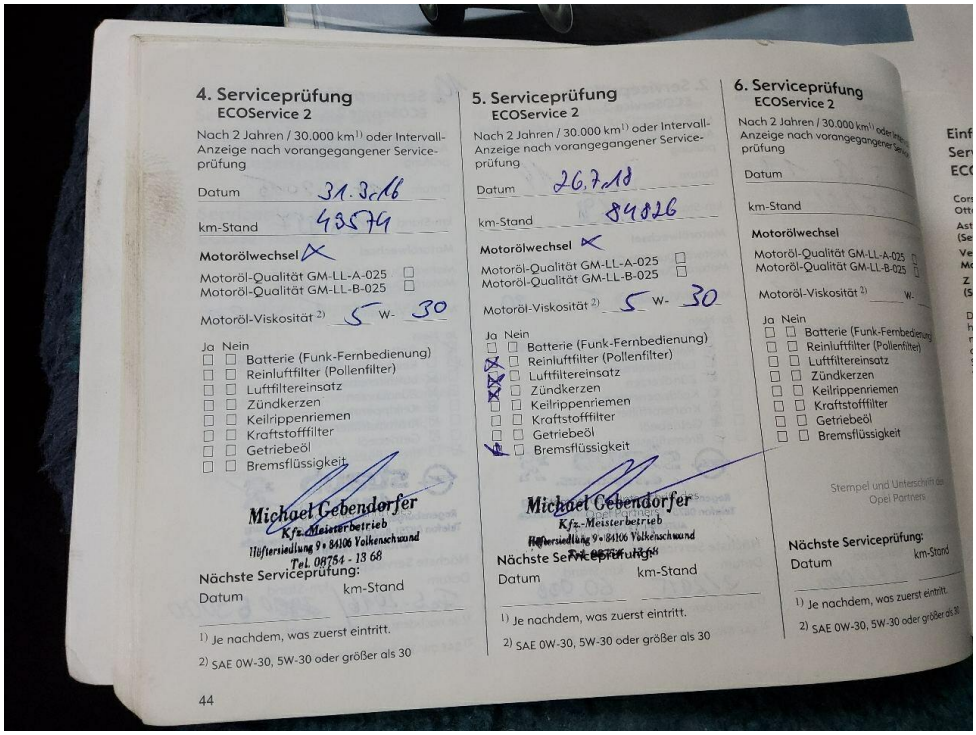
Bild 8 : Wartungsnachweis
Fahrzeugschlüssel

4. 1xSchlüssel defekt, erneuern (Bild 28)					
5. Sitz vorne links Sitzbezug, verschlissen, erneuern (Bild 21)					
6. Stoßfänger hinten, deformiert, erneuern (Bild 19, 20)

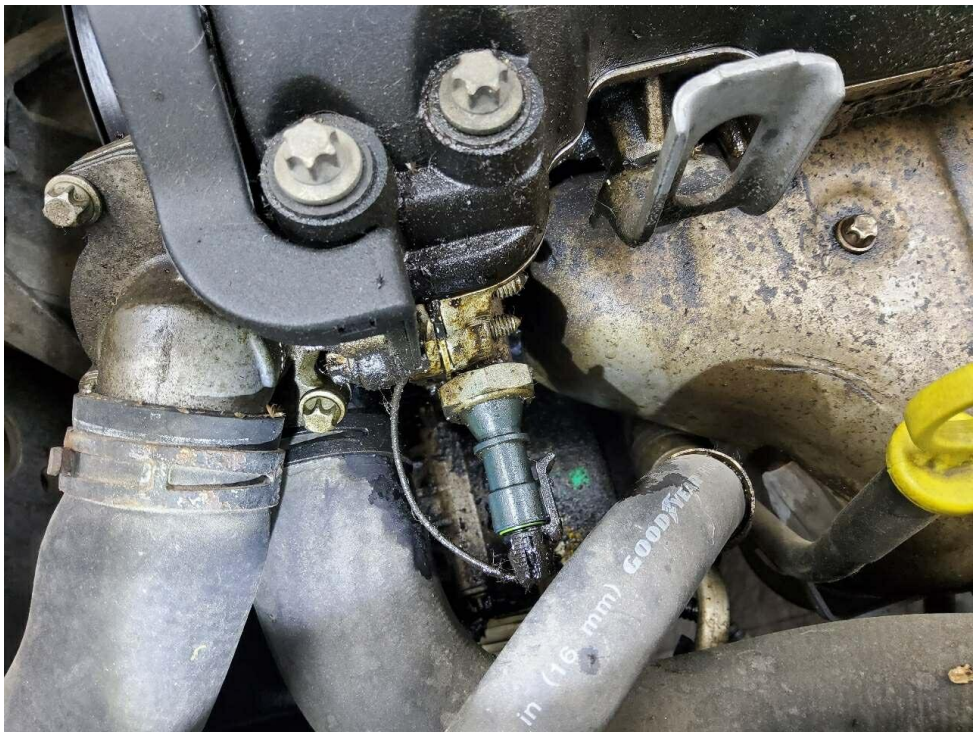
Bezeichnung des Schadens / Rep.-Weg	Rep.Kost netto	Rep.Kost brutto	Anrechn.	Minderwert in EUR netto	Minderwert in EUR brutto
1. Motor Ölverlust Diagnose erforderlich, prüfen und Befund festlegen, Schadenerweiterung möglich (Bild 24, 25, 26, 27)

Bild 24 : Motor Ölverlust Diagnose erforderlich

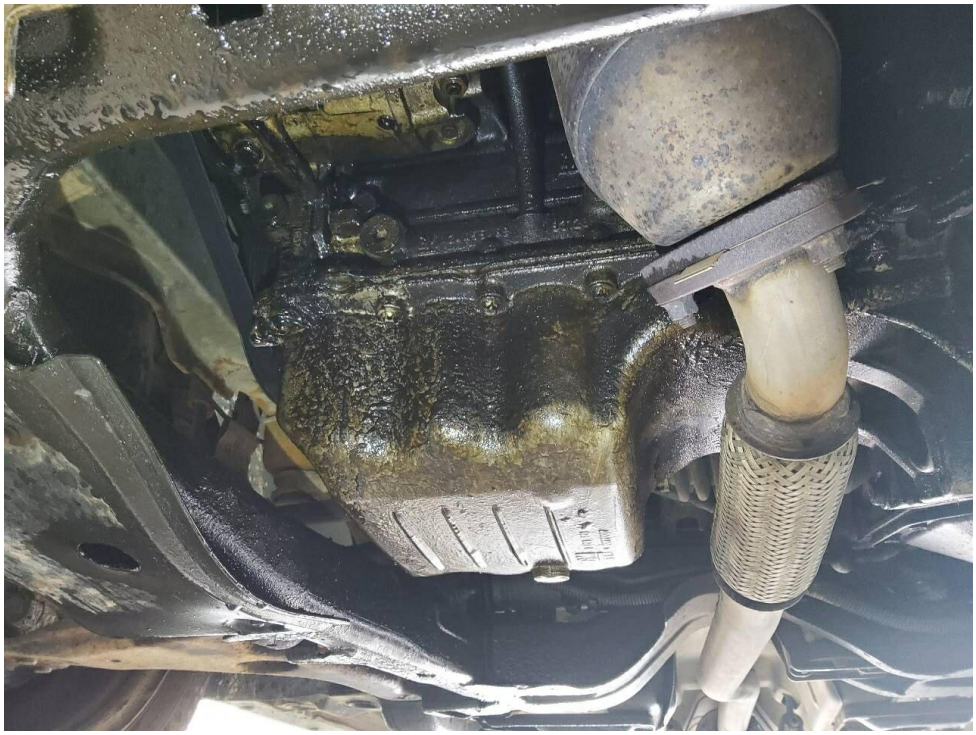
Bild 25 : Motor Ölverlust Diagnose erforderlich

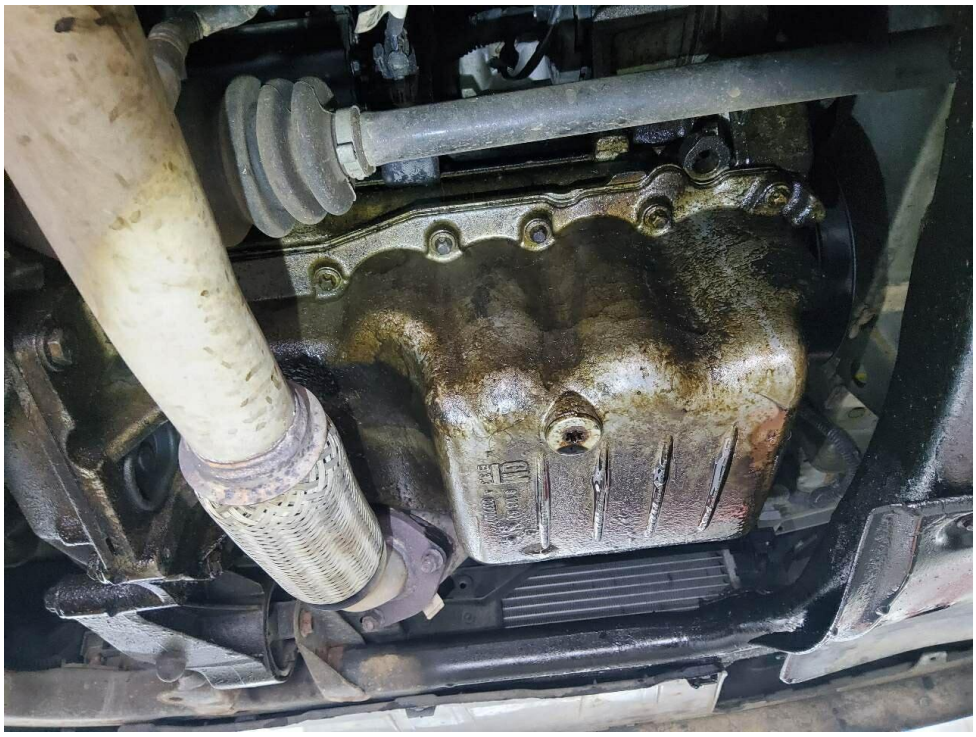
Bild 26 : Motor Ölverlust Diagnose erforderlich
