CarOnSale

Audi Q5

Regelbesteuert (Deutschland) · Fahrzeugstandort 91*** · Fahrzeug aufgenommen am 12.11.2026

01/2020	134.509km	LEISTUNG 190 PS	KRAFTSTOFF Diesel	GETRIEBE-TYP Automatikgetriebe	2

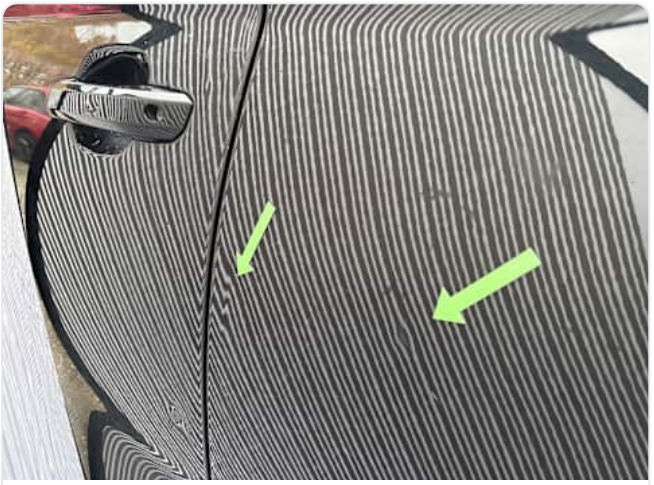
- Fahrertür (Delle, Kratzer)
