CarOnSale

Mercedes-Benz C 180 T CGI BlueEfficiency

Differenzbesteuert (§25a UStG) · Fahrzeugstandort 73*** · Fahrzeug aufgenommen am 12.11.2026

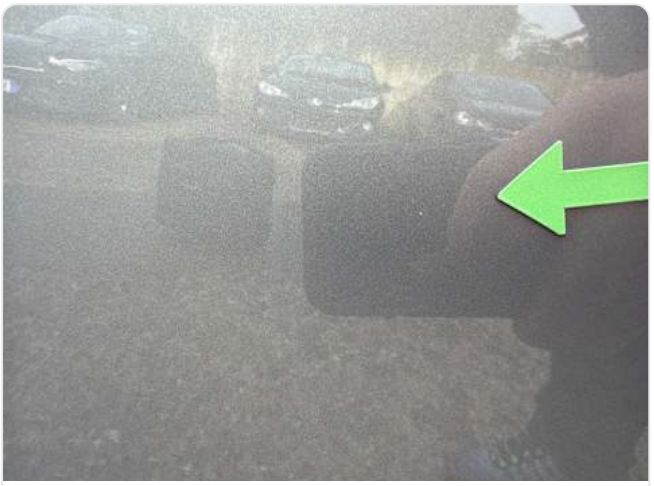
- Fahrertür (Kratzer, Lackschaden)
