CarOnSale

Volkswagen Golf Cool BMT

Differenzbesteuert (§24 UStG) · Fahrzeugstandort 57*** · Fahrzeug aufgenommen am 11.11.2026

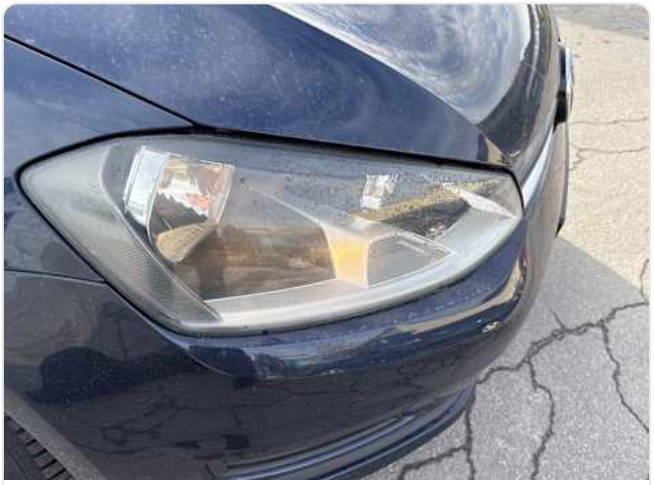
- Stoßstange vorne (Kratzer)
