CarOnSale

VW GOLF

Differenzbesteuert (§25a UStG) · Fahrzeugstandort 33*** · Fahrzeug aufgenommen am 04.11.2026

LEISTUNG	KRAFTSTOFF	GETRIEBE-TYP	
12/2014	155.459km	110 PS	Benzin	Automatikgetriebe	3

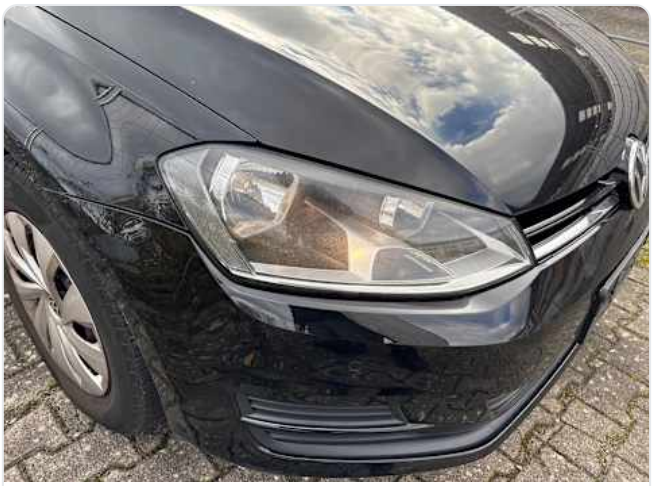
- Stoßstange vorne (Lackschaden, Unsachgemäß instand gesetz)

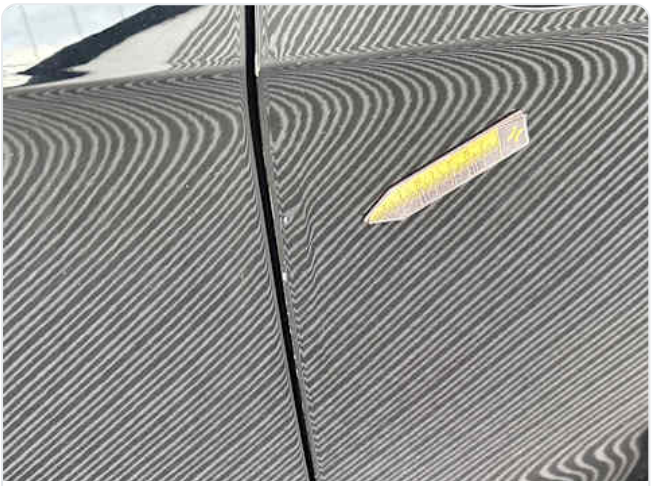
- Fahrertür (Delle, Lackschaden)
