CarOnSale

Volkswagen Golf Basis BMT

Differenzbesteuert (§25a UStG) · Fahrzeugstandort 65*** · Fahrzeug aufgenommen am 11.11.2026

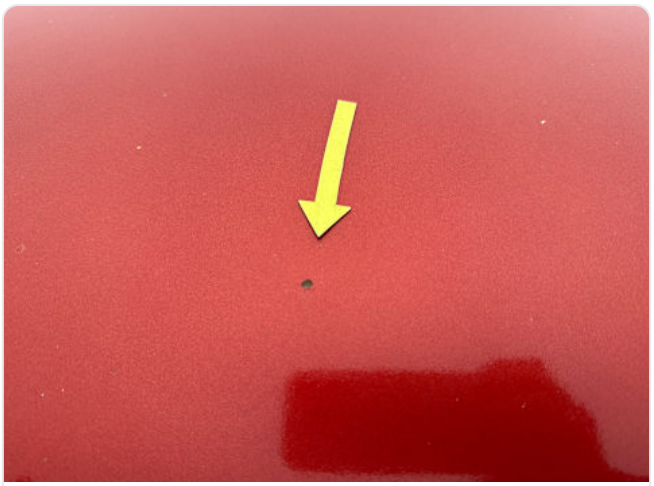
- Stoßstange vorne (Lackschaden, Kratzer)

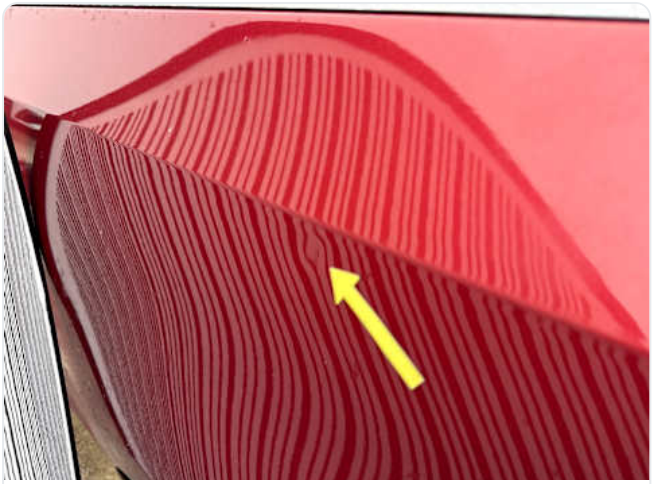
- Beifahrertür (Kratzer)

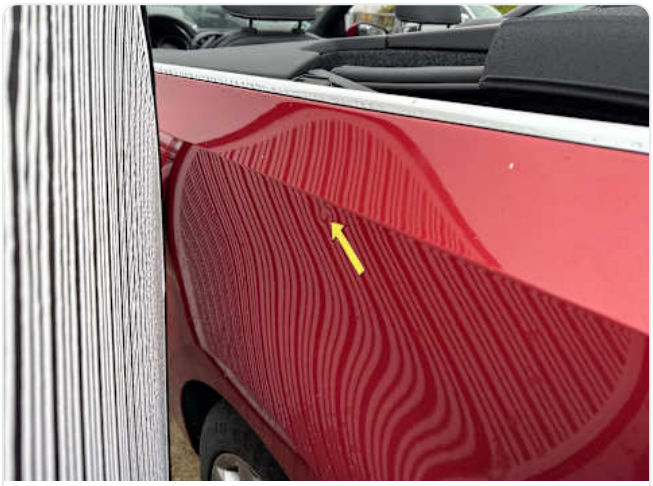
- Beifahrertür (Lackschaden)
