# Mercedes-Benz 311/314/316 CDI RWD L2

Regelbesteuert (Deutschland) · Fahrzeugstandort 74*** · Fahrzeug aufgenommen am 29.10.2026

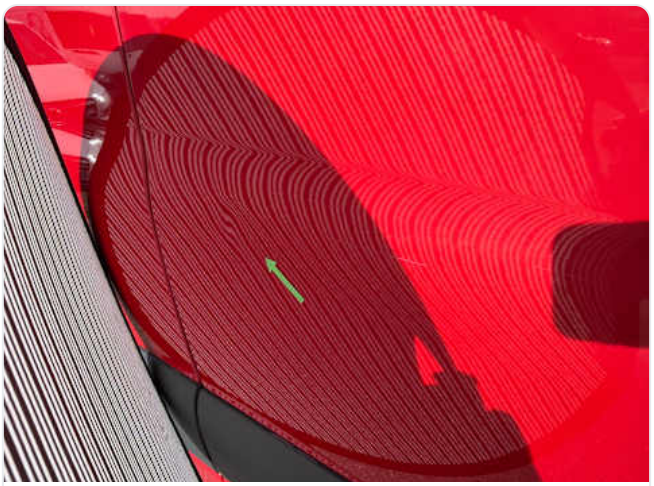
- Beifahrertür (Kratzer, Delle)

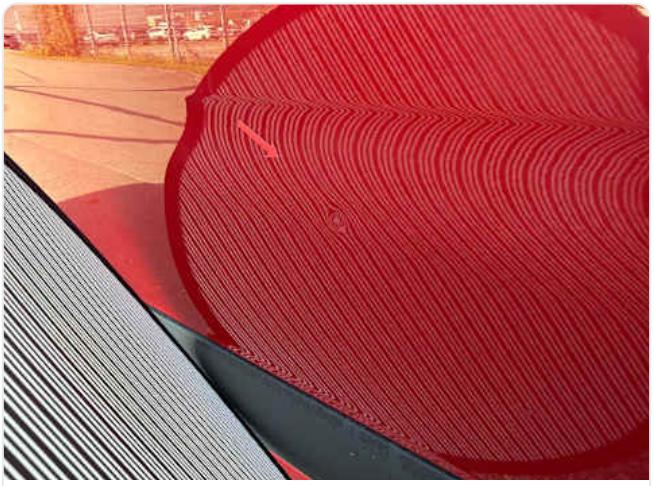
- Seitenteil hinten links (Kratzer, Delle, Verformung)
