DAT-BEWERTUNGSGUTACHTEN

Hersteller	Ford
Modell	Transit Kasten (TTS)(2019->), FT 350 2.0 TDCi DPF, AWD 350 L4 Trend, 2021 - 2023
Leistung	125 kW / 170 PS
Hubraum	1995 ccm
Motorart	Diesel
Getriebe	Getriebe 6-Gang
Erstzulassung	09.12.2022
Laufleistung (abgelesen)	84.136 km
DAT €uropa-Code®	02 285 100 132 0004 DE00B 6308
VIN	WF0EXXTTRENU51059
Amtl. Kennzeichen	EBE-A-9401
KBA-Schlüssel	
Aufbauart	Kastenwagen Großraum
Unfallschaden	unbekannt
Anzahl Halter	1

Betrifft Zustandsbericht

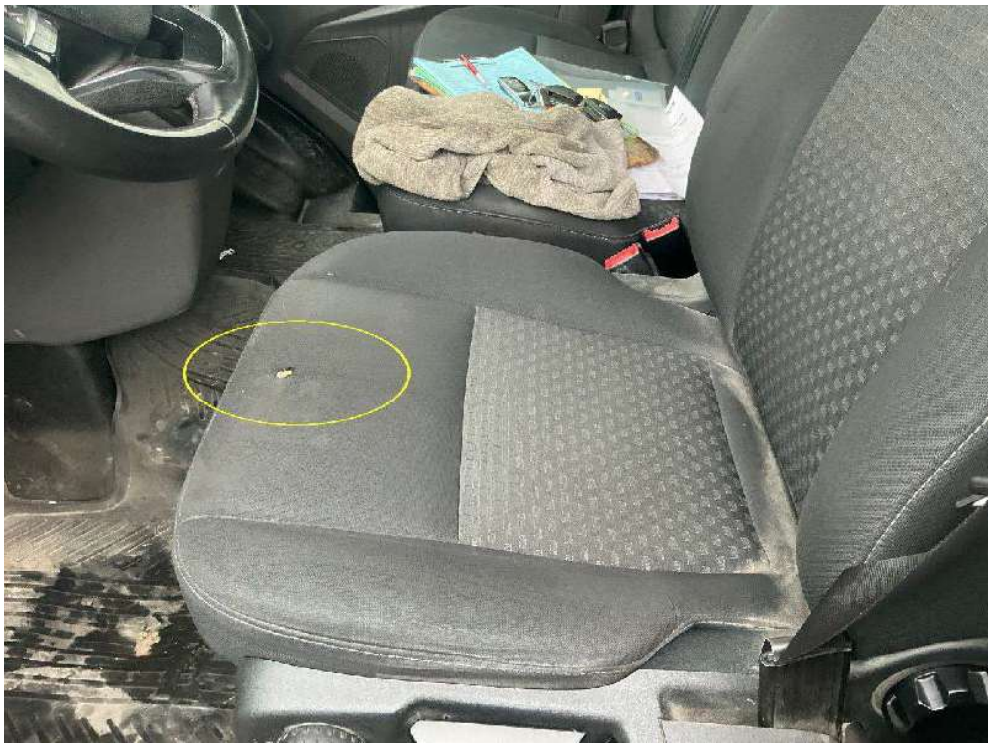
Bild: 20-1.Sitz vorne links

19.Innenraum allgemein	150,00	Innenraum extrem verschmutzt reinigen	
20-1.Sitz vorne links	520,00	Loch, ersetzen	
23.Armaturen/Signaleinr.		Rückfahrkamera , Klimaanalge o.k.	
27-1.Bereifung vorne links	75,00	Winterreifen durch Sommerreifen ersetzten	
27-2.Bereifung hinten links	75,00	abgefahren, ersetzen Sommerreifen	
27-3.Bereifung vorne rechts	75,00	Winterreifen durch Sommerreifen ersetzten	
27-4.Bereifung hinten rechts	75,00	abgefahren, ersetzen, Sommerreifen	
Motorraum/Bodengruppe/Bremsen/Lenkung
