CarOnSale

Volkswagen Tiguan Track & Style 4Motion

Regelbesteuert (Deutschland) · Fahrzeugstandort 42*** · Fahrzeug aufgenommen am 09.11.2026

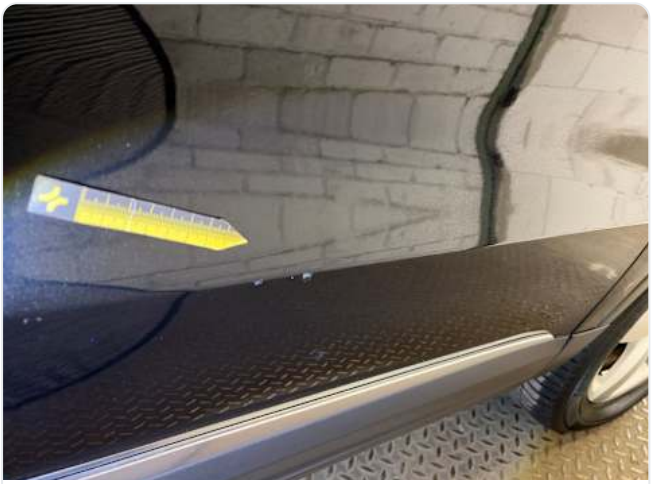
- Stoßstange vorne (Kratzer)

- Rad (Kerben, Kratzer)

- Fahrertür (Kratzer)

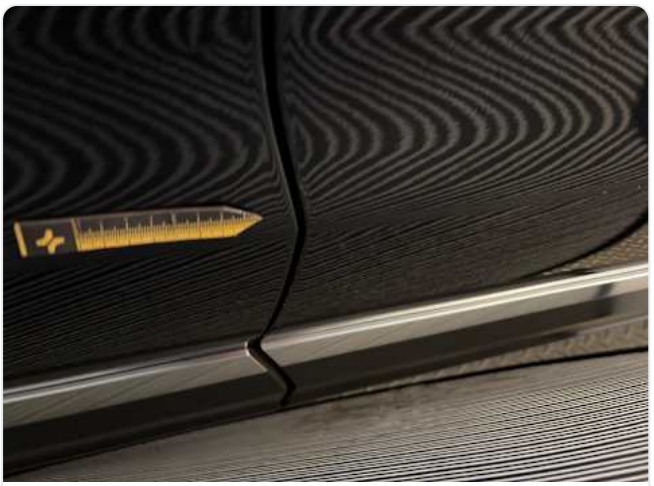
- Beifahrertür (Lackschaden)

- Türe hinten rechts (Delle)

- Türe hinten rechts (Kratzer)

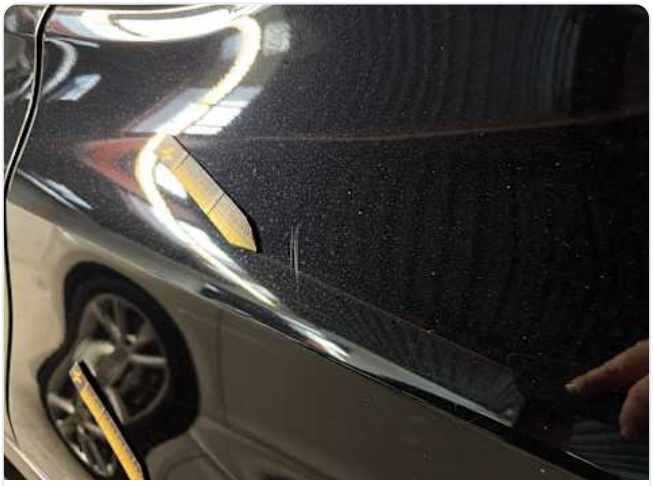
- Stoßstange hinten (Lackschaden)

- Seitenteil hinten links (Kratzer)
