CarOnSale

Skoda Karoq Style 4x4

Differenzbesteuert (§25a UStG) · Fahrzeugstandort 45*** · Fahrzeug aufgenommen am 29.10.2026

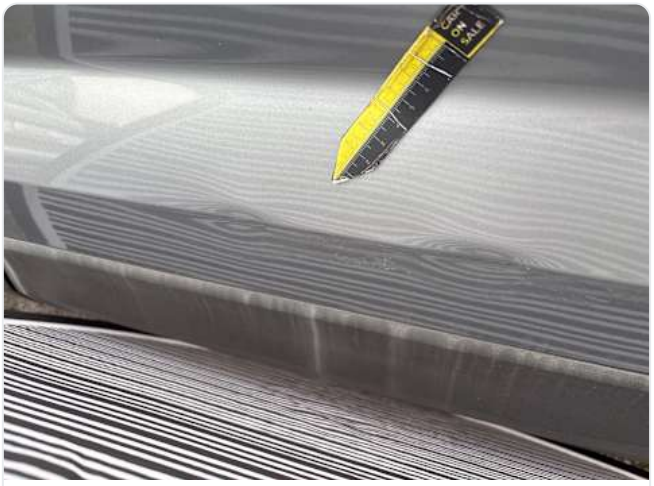
- Beifahrertür (Kratzer)
