Expertise

Protokollnummer:	48108710
Auftrags-Nr / Referenz:	
Besichtigungsdatum:	14.10.2026
Sachverständiger:	Bernhard Eberl
Besichtigt durch:	Bernhard Eberl

Auftragsnummer:
Mercedes-Benz EQC 400 4MATIC	Vertragsnummer:

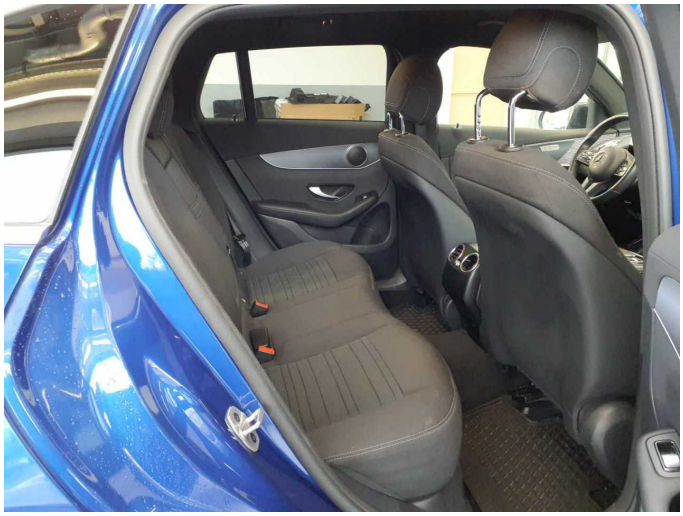
Abbildung 6: Innenraum hinten

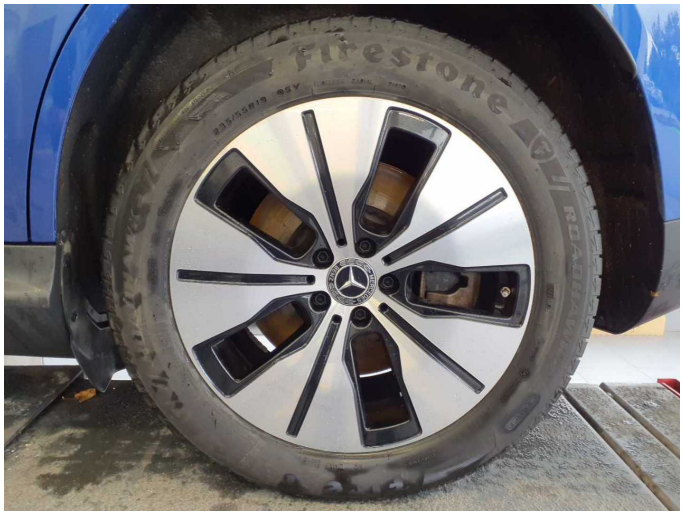
Abbildung 10: Montierte Bereifung

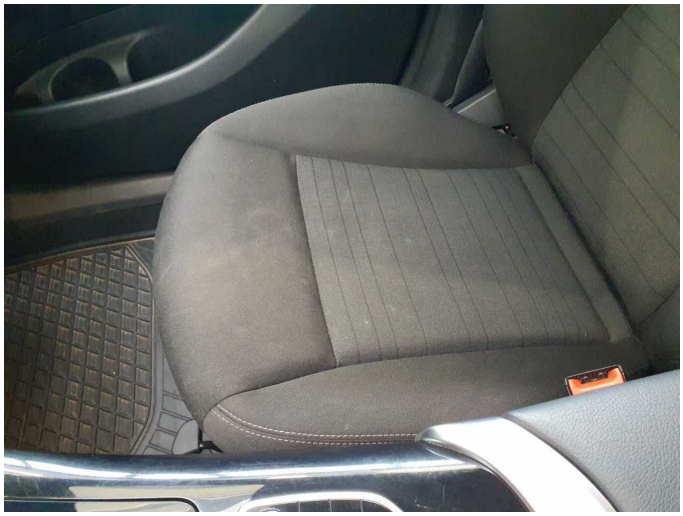
Beschädigung 1: Interieur: Innenraum (Sitzpolster) - verschmutzt - reinigen

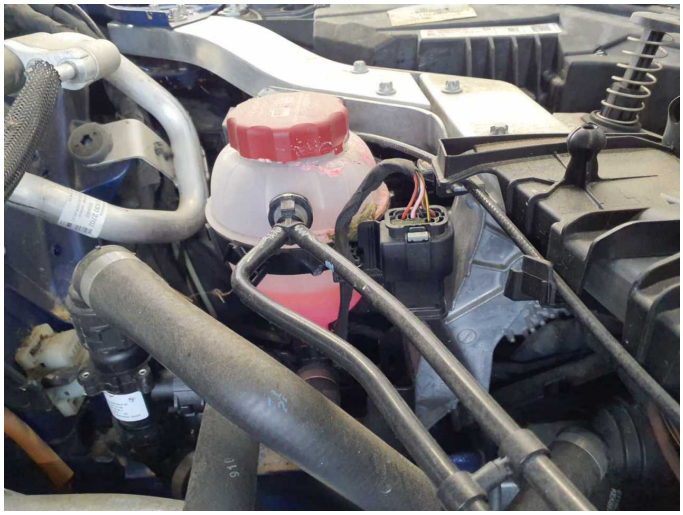
Beschädigung 8: Motorkühlung: Kühlflüssigkeit (Folgekosten möglich) - undicht - Diagnose durchführen

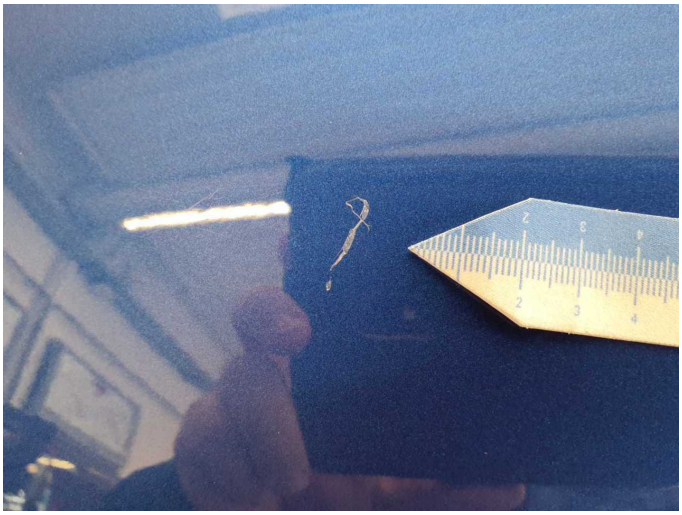
Beschädigung 11: Kotflügel links: Kotflügel links - Kratzer - lackieren

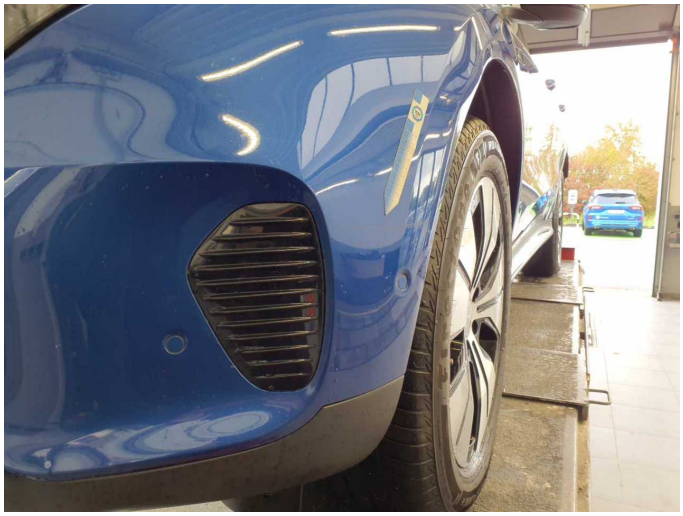
Beschädigung 13: Stossfänger vorn: Stossfänger vorn - Kratzer - instandsetzen und lackieren

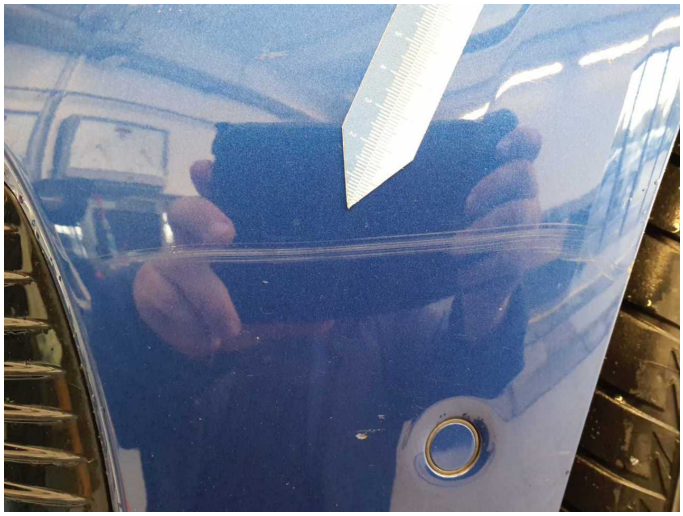
Beschädigung 13: Stossfänger vorn: Stossfänger vorn - Kratzer - instandsetzen und lackieren

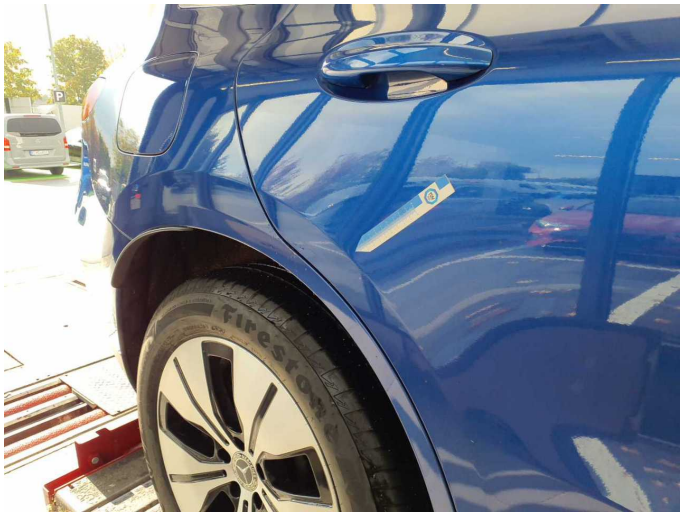
Beschädigung 14: Seitenwand rechts: Seitenwand - Kratzer - instandsetzen und lackieren
