CarOnSale

Dacia Sandero Stepway Celebration

Differenzbesteuert (§25a UStG) · Fahrzeugstandort 93*** · Fahrzeug aufgenommen am 30.10.2026

LEISTUNG	KRAFTSTOFF	GETRIEBE-TYP	
03/2018	145.539km	90 PS	Benzin	Schaltgetriebe	1

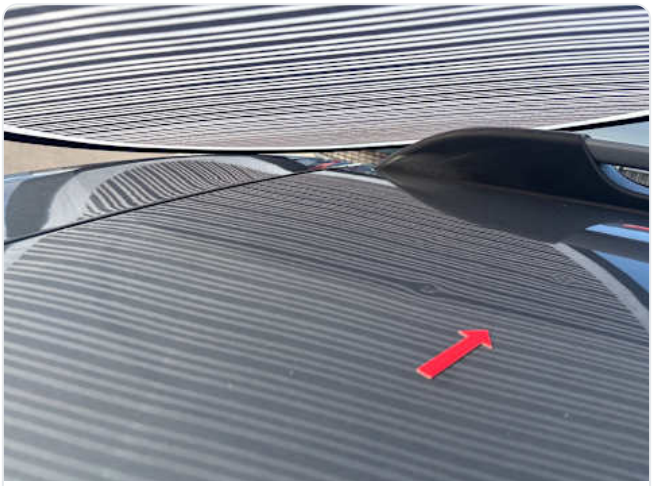
- Stoßstange vorne (Kratzer)

- Motorhaube (Steinschlag)

- Windschutzscheibe (Steinschlag)

- Fahrertür (Kratzer)

- Beifahrertür (Kratzer)

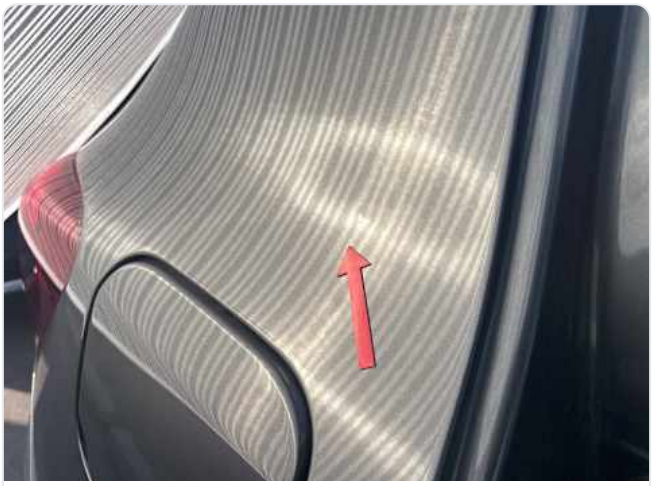
- Beifahrertür (Kratzer, Lackschaden)

- Türe hinten rechts (Kratzer)

- Dach (Delle)

- Stoßstange hinten (Kratzer)
