BMW 5 TOURING (G61)(2024->) 520 D XDRIVE M SPORT MILD-HYBRID 145 KW (MOTOR 2,0 LTR. - 145 KW DIESEL) 5-TÜRIG

VIN: WBA21GW090CV09439

Bewertungsdetails

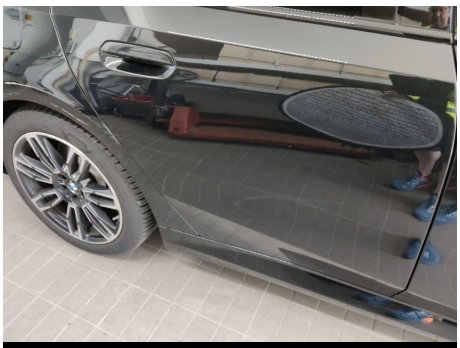
Tür / Vorne Links / Kratzer

008	Tür / Vorne Links	Kratzer	Smart Repair
