CarOnSale

Audi RS Q8

Regelbesteuert (Deutschland) · Fahrzeugstandort 59*** · Fahrzeug aufgenommen am 05.11.2026

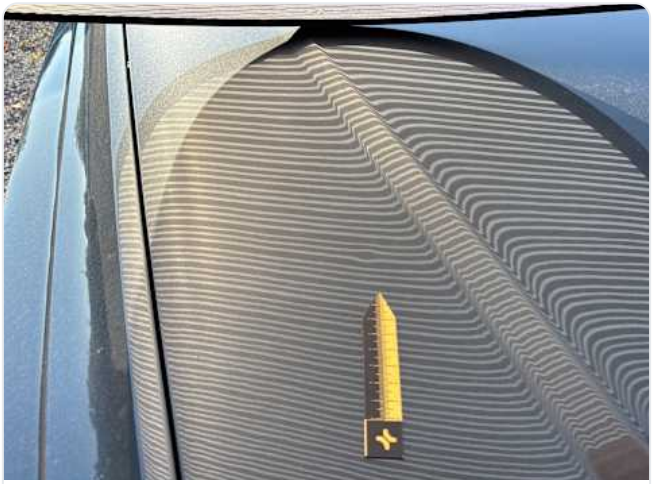
- Stoßstange vorne (Lackschaden, Steinschlag)

- Motorhaube (Delle)

- Rad (Anderer Schaden): Unsachgemäß instandgesetzt

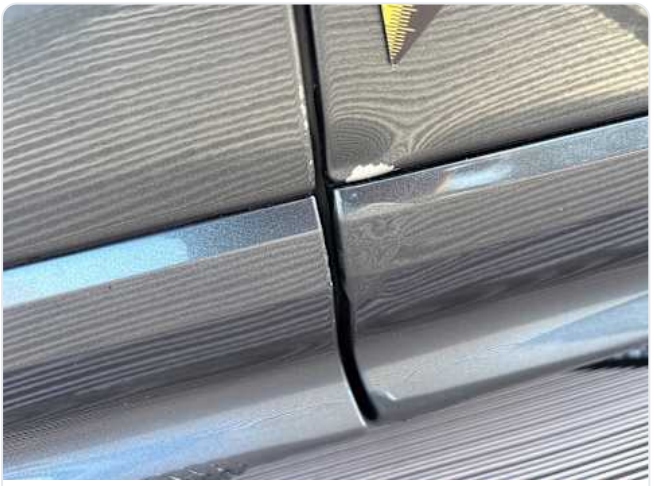
- Türe hinten links (Kratzer, Verformung)

- Türe hinten links (Kratzer)

- Türe hinten links (Spaltmaße ungenau)

- Türe hinten links (Lackschaden, Delle)
