CarOnSale

Nissan Juke N-Connecta

Differenzbesteuert (§25a UStG) · Fahrzeugstandort 33*** · Fahrzeug aufgenommen am 04.11.2026

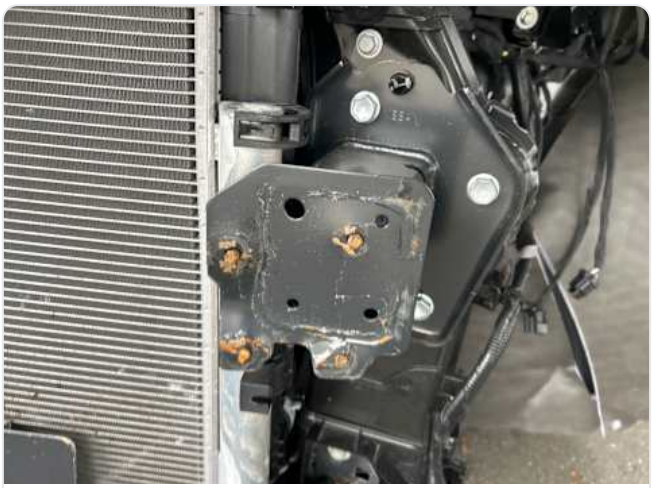
- Stoßstange vorne (Riss/Bruch)

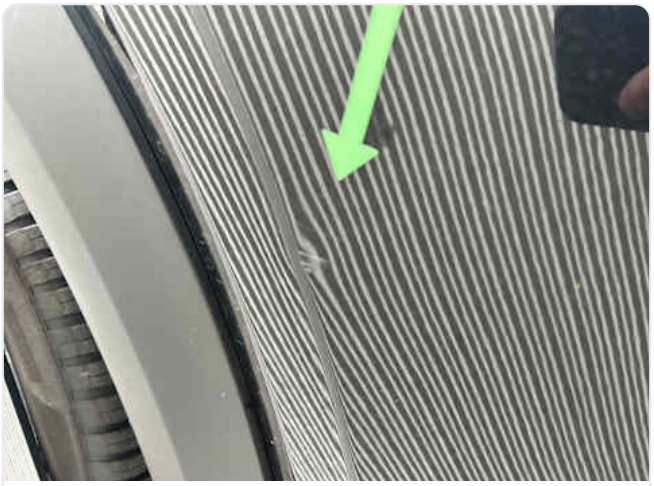
- Scheinwerfer (links) (Riss/Bruch)

- Scheinwerfer (rechts) (Riss/Bruch)

- Motorhaube (Verformung)

- Türe hinten rechts (Kratzer, Verformung)

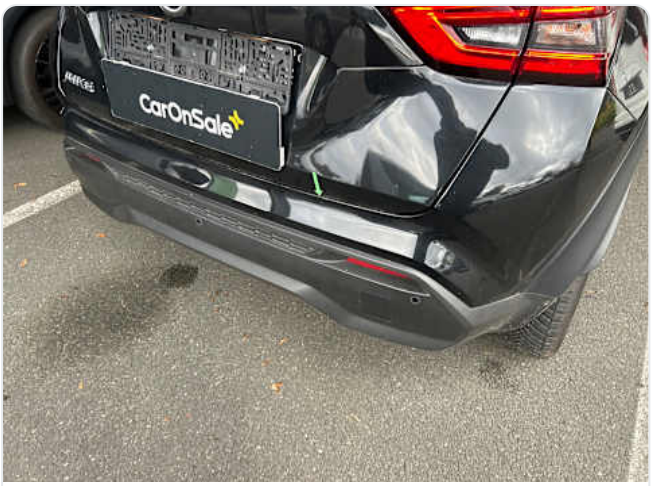
- Dach (Delle)

- Stoßstange hinten (Lackschaden)

- Kotflügel vorne links (Spaltmaße ungenau)

- Kotflügel vorne rechts (Riss/Bruch)
