CarOnSale

Volkswagen up! take up!

Differenzbesteuert (§25a UStG) · Fahrzeugstandort 27*** · Fahrzeug aufgenommen am 03.11.2026

01/2013	199.596km	LEISTUNG 60 PS	KRAFTSTOFF Benzin	GETRIEBE-TYP Schaltgetriebe	1

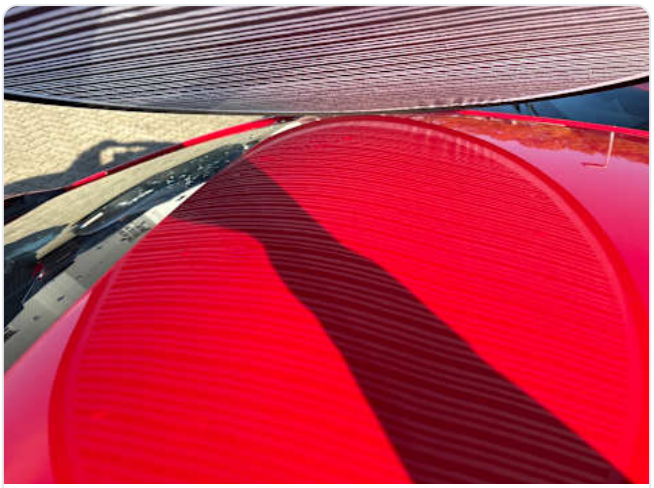
- Motorhaube (Delle)

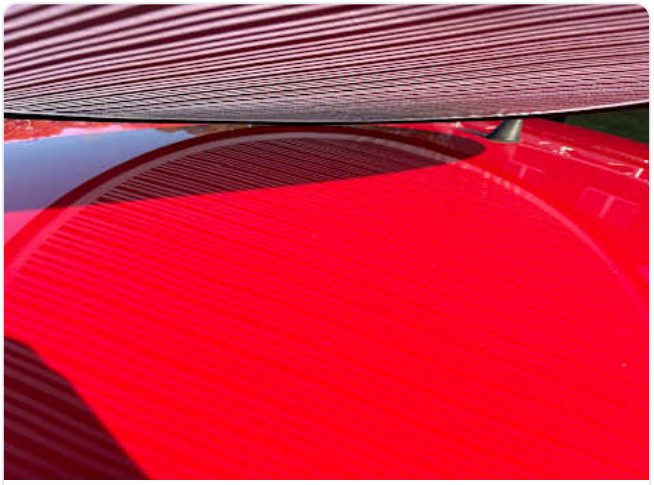
- Dach (Delle)

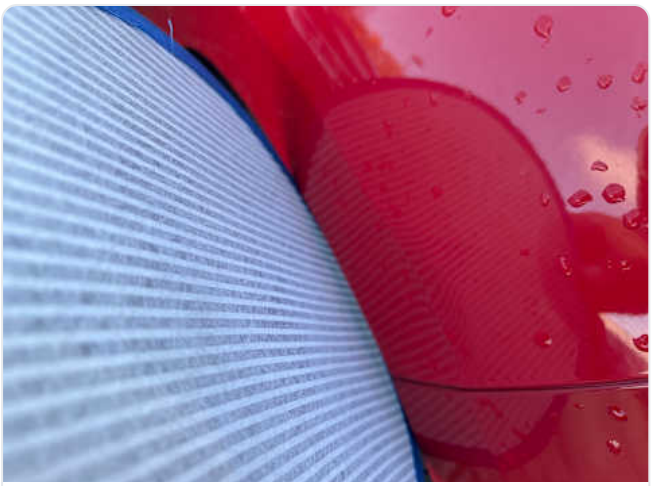
- Stoßstange hinten (Lackschaden)
