Ford Connect Kasten lang Trend

Regelbesteuert (Deutschland) · Fahrzeugstandort 97*** · Fahrzeug aufgenommen am 04.11.2026

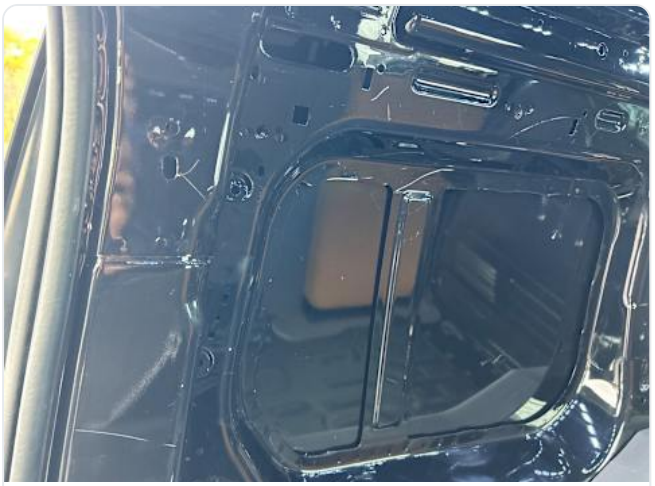
- Innenraum (Diverse Schäden, Verschmutzung)
