BMW 3 TOURING (G21N)(07.2022->) 320 D XDRIVE M SPORT MILD-HYBRID 140 KW (MOTOR 2,0 LTR. - 140 KW DIESEL) 5-TÜRIG

VIN: WBA31FZ000FV04820

Bewertungsdetails

Bewertungsort
AKB Zörbig

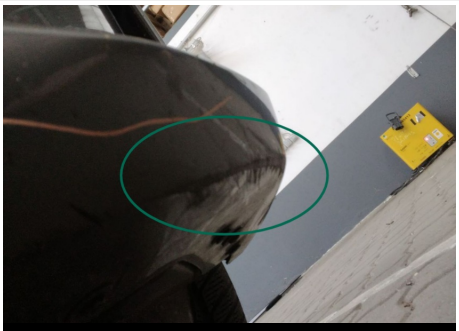
002	Felge / Vorne Links	Kratzer	Akzeptabel
003	Felge / Vorne Rechts	Abgewetzt	Reparieren

Felge / Vorne Rechts / Abgewetzt

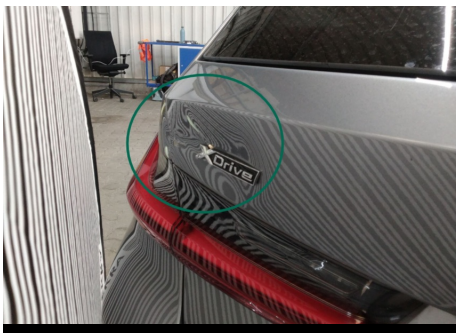
006	Seitenwand / Hinten Links	Delle	Reparieren

Seitenwand / Hinten Links / Delle
