CarOnSale

Volkswagen Crafter

Regelbesteuert (Deutschland) · Fahrzeugstandort 98*** · Fahrzeug aufgenommen am 10.11.2026

05/2021	49.401km	LEISTUNG 140 PS	KRAFTSTOFF Diesel	GETRIEBE-TYP Schaltgetriebe	1

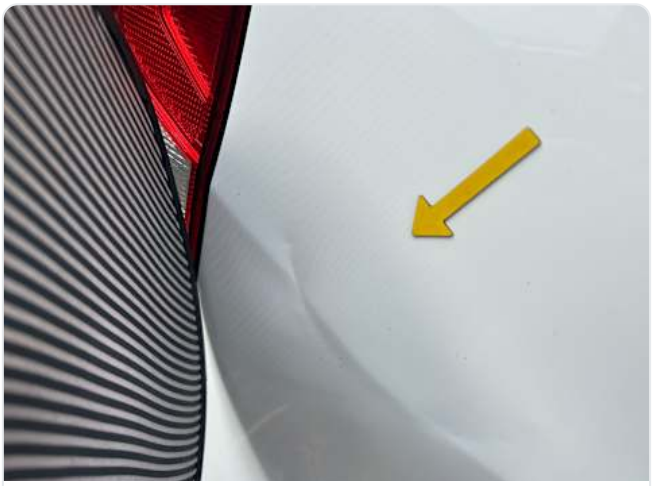
- Seitenteil hinten links (Kratzer, Verformung, Rost)
