CarOnSale

Renault Twingo Gordini

Differenzbesteuert (§25a UStG) · Fahrzeugstandort 31*** · Fahrzeug aufgenommen am 09.11.2026

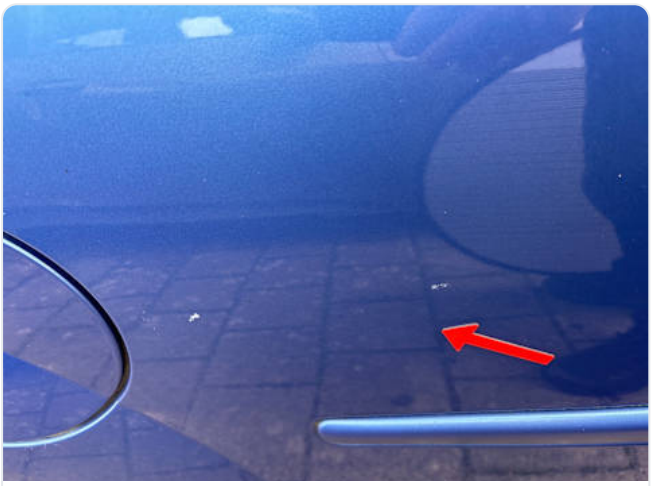
- Seitenteil hinten links (Delle, Kratzer)
