CarOnSale

# Hyundai Tucson blue Classic 2WD

Differenzbesteuert (§25a UStG) · Fahrzeugstandort 32*** · Fahrzeug aufgenommen am 11.11.2026

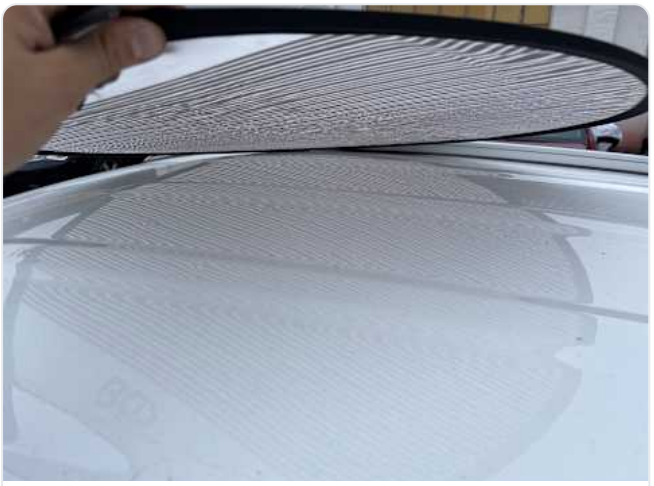
- Dach (Delle)
