CarOnSale

Volkswagen Polo CrossPolo

Differenzbesteuert (§25a UStG) · Fahrzeugstandort 40*** · Fahrzeug aufgenommen am 12.11.2026

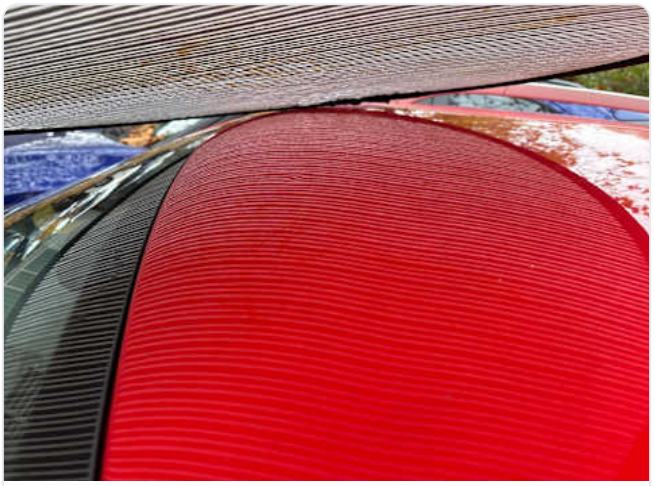
- Dach (Delle)
