Volkswagen Tiguan Comfortline 4Motion

Differenzbesteuert (§25a UStG) · Fahrzeugstandort 56*** · Fahrzeug aufgenommen am 05.11.2026

Hinweise zum Zustandsbericht

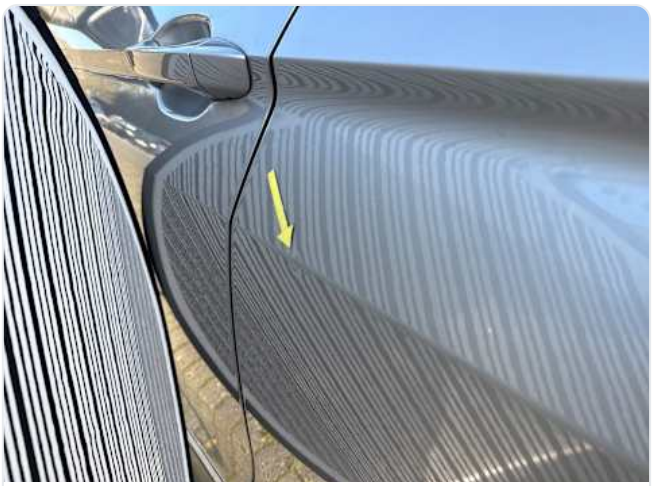
- Türe hinten links (Delle, Kratzer)
