Gebrauchtfahrzeugbewertung

Hersteller	Typ	Modell		
Audi	Q5 55 TFSI e quattro sport	55 2.0 TFSI e EU6d-T, 55 e quattro ..		
VIN	**Aufbau**	**Anzahl Türen**	**Antriebsart**	**KBA-Schlüssel**
WAUZZZFY4L2094713	Sport-Utility-Vehicle	5	Allradantrieb	0588/BQM

Hersteller / Typ: Audi Q5 55 TFSI e quattro sport

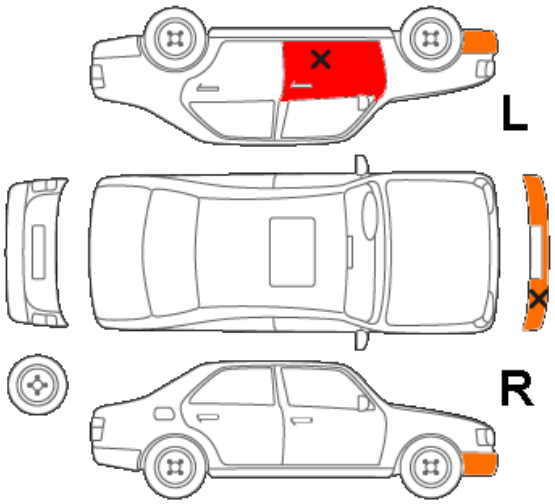
Unfallfreiheit

(U) Nachlackierung -> Rep.Schaden Kosten nicht ermittelbar (0,00 €)

Unfallfrei = nein

reparierte Unfallschäden: 1
