CarOnSale

Volkswagen Transporter FWD Comfortline

Regelbesteuert (Deutschland) · Fahrzeugstandort 28*** · Fahrzeug aufgenommen am 13.11.2026

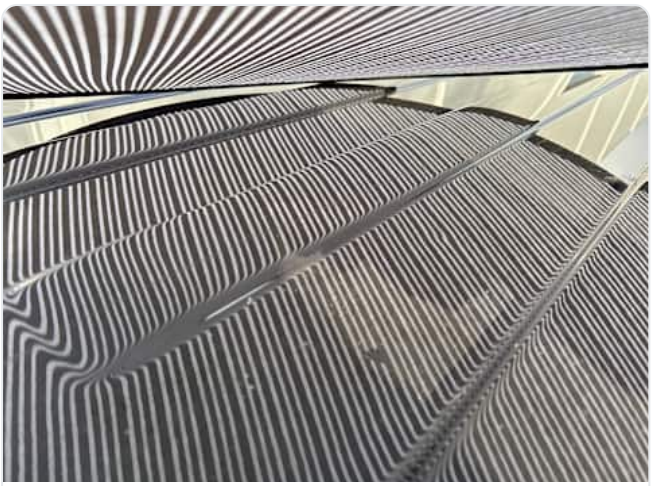
- Beifahrertür (Kratzer)

- Türe hinten links (Kratzer)
