CarOnSale

Volkswagen Golf V Lim. Trendline

Differenzbesteuert (§25a UStG) · Fahrzeugstandort 27*** · Fahrzeug aufgenommen am 13.11.2026

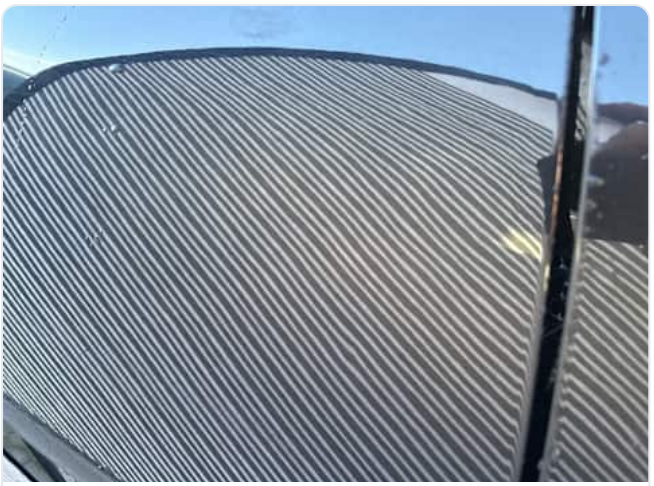
- Fahrertür (Verformung)
