Zustandsbericht

Cupra
Born

VIN	**VSSZZZK1ZNP024244**	Aktenzeichen	**277FZ0926**
Motorart	**Elektro**	Laufleistung	**132.525 km**
Leistung	**70 kW**	Erstzulassung	**29.09.2022**
Hubraum		Nächste HU	**11/2027**
Letzter Service	**23.09.2024/90.295 km**

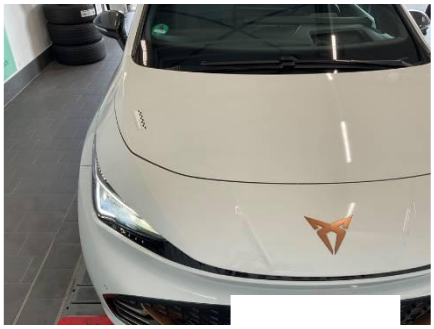
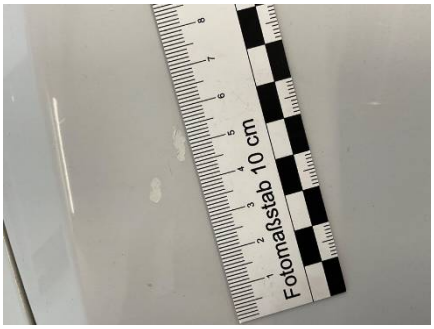
1 **Motorhaube**

Motorhaube Lackabplatzungen, lackieren
