CarOnSale

Opel Meriva Style

Differenzbesteuert (§25a UStG) · Fahrzeugstandort 51*** · Fahrzeug aufgenommen am 02.11.2026

05/2015	97.802km	LEISTUNG 140 PS	KRAFTSTOFF Benzin	GETRIEBE-TYP Schaltgetriebe	2

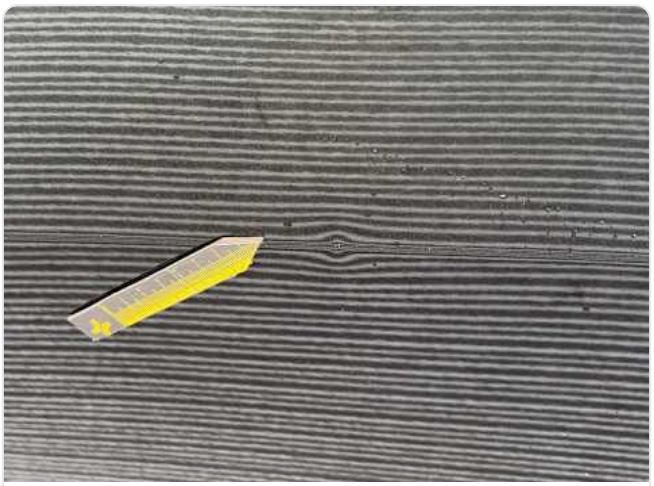
- Stoßstange vorne (Spaltmaße ungenau)
