Kia Ceed GT

Differenzbesteuert (§25a UStG) · Fahrzeugstandort 09*** · Fahrzeug aufgenommen am 03.11.2026

05/2019	135.570km	LEISTUNG 204 PS	KRAFTSTOFF Benzin	GETRIEBE-TYP Automatikgetriebe	1

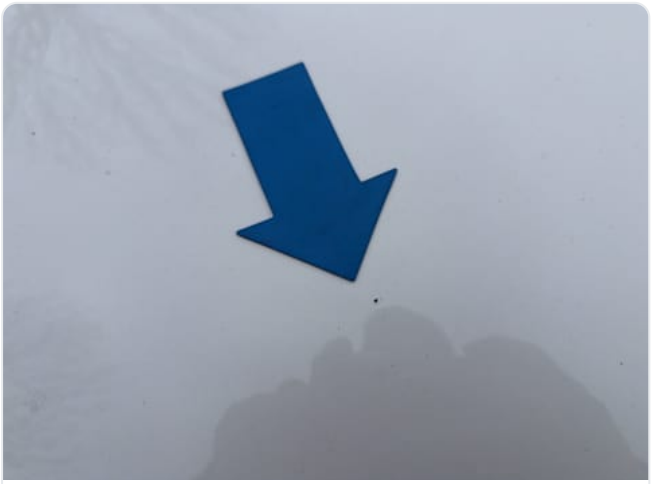
- Scheinwerfer (links) (Steinschlag)

- Motorhaube (Steinschlag)

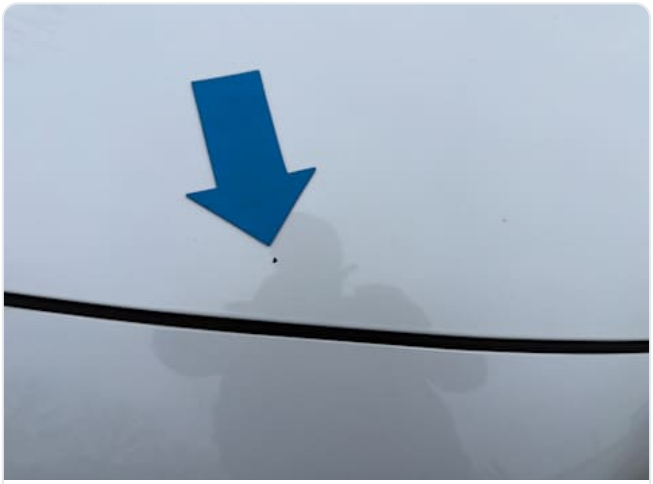
- Motorhaube (Steinschlag)

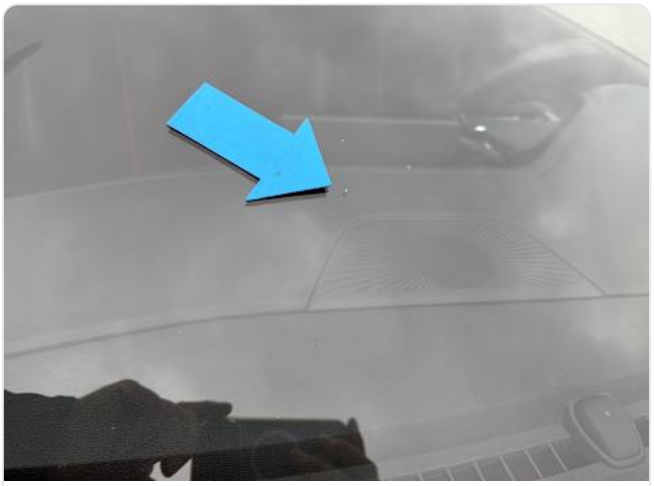
- Windschutzscheibe (Steinschlag)

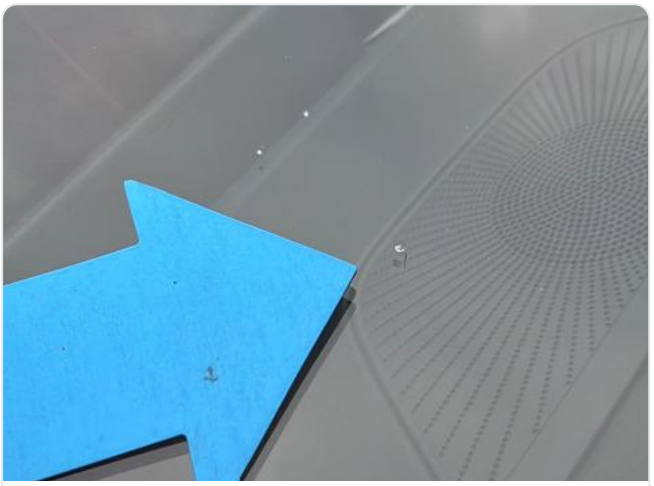
- Windschutzscheibe (Steinschlag)
