CarOnSale

Mazda CX-5

Differenzbesteuert (§25a UStG) · Fahrzeugstandort 93*** · Fahrzeug aufgenommen am 02.11.2026

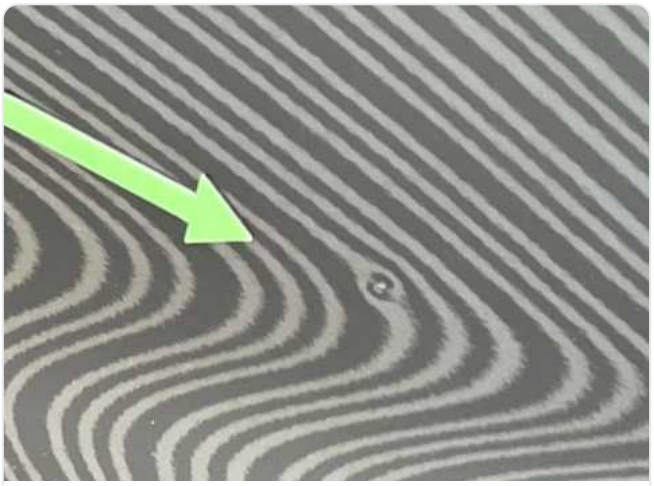
- Fahrertür (Verformung, Kratzer, Spaltmaße ungenau)

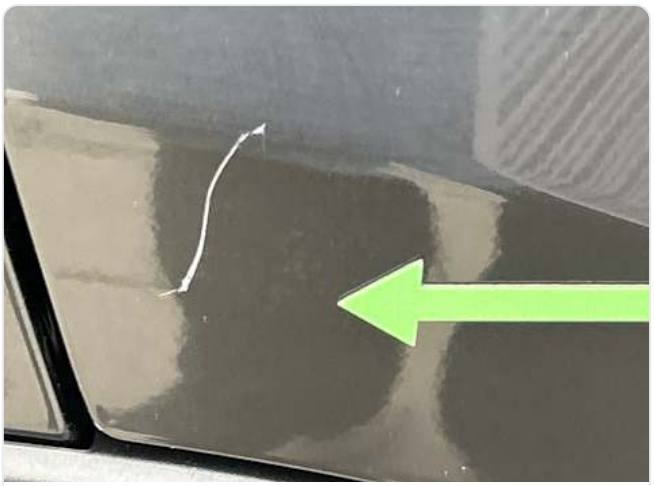
- Beifahrertür (Delle, Kratzer)

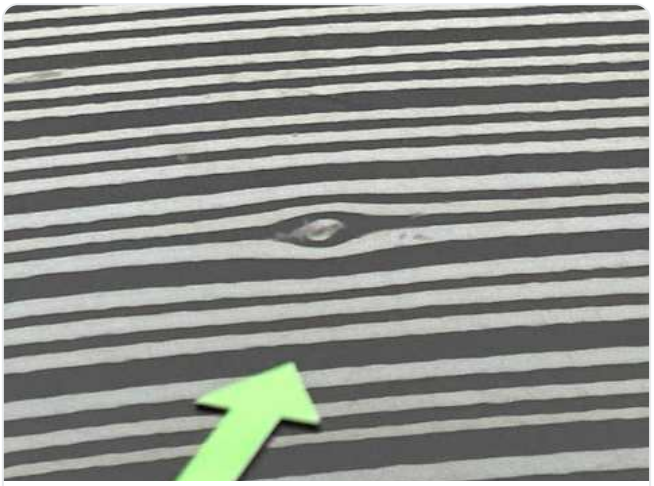
- Türe hinten rechts (Kratzer)

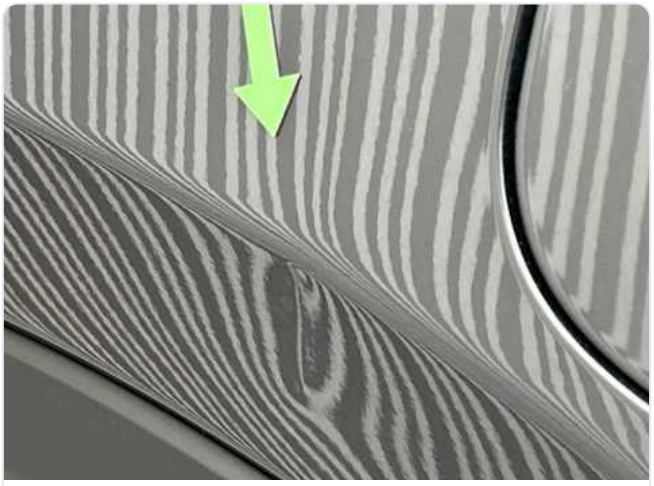
- Schweller links (Kratzer, Delle)
