CarOnSale

Skoda Rapid Monte Carlo

Differenzbesteuert (§25a UStG) · Fahrzeugstandort 81*** · Fahrzeug aufgenommen am 03.11.2026

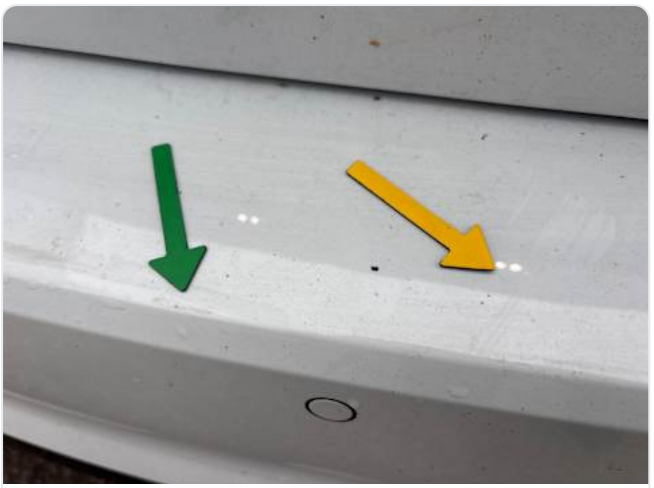
- Stoßstange vorne (Kratzer)
