CarOnSale

Ford S-MAX Titanium

Differenzbesteuert (§25a UStG) · Fahrzeugstandort 22*** · Fahrzeug aufgenommen am 04.11.2026

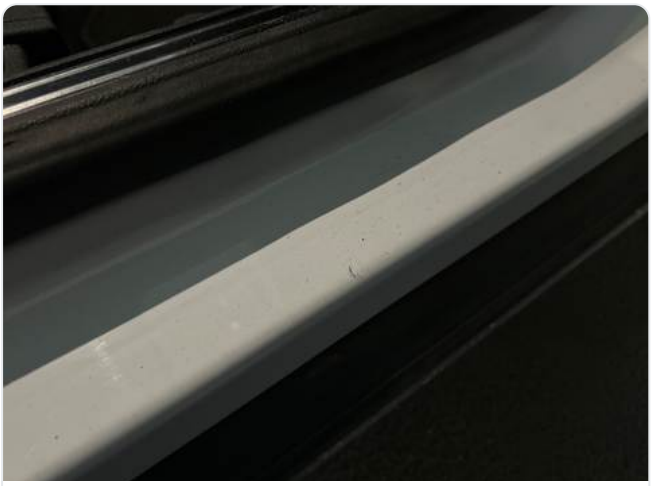
- Stoßstange hinten (Kratzer, Verformung, Riss/Bruch)
