BMW
5 Touring (G61)

Zustand

Zustand / Beschädigungen

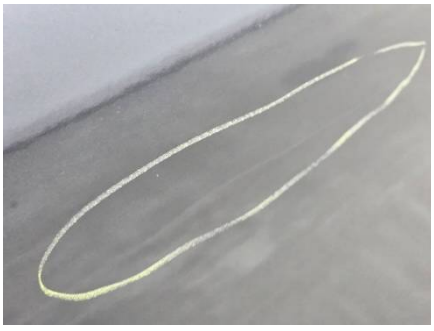
4 **Radlauf hinten rechts**

Art der Beschädigung: Oberflächlicher Kratzer

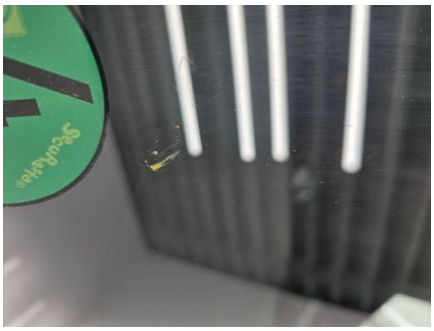
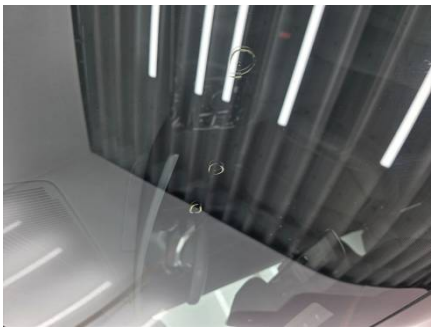
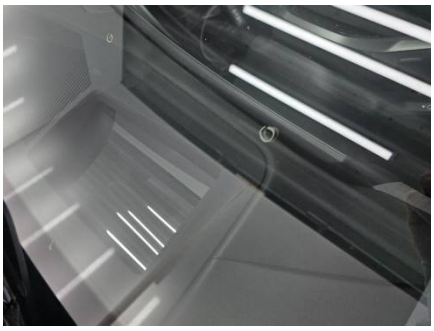
6 **Frontscheibe**

Art der Beschädigung: Steinschläge

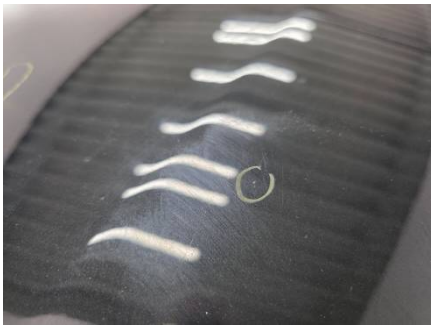
7 **Motorhaube**

Art der Beschädigung: Steinschläge

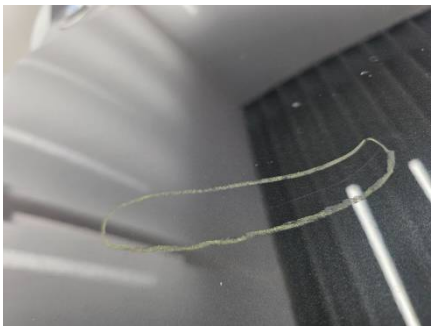
8 **Motorhaube**

Art der Beschädigung: Oberflächlicher Kratzer
