CarOnSale

Volkswagen Golf Comfortline BMT/Start-Stop

Differenzbesteuert (§25a UStG) · Fahrzeugstandort 94*** · Fahrzeug aufgenommen am 06.11.2026

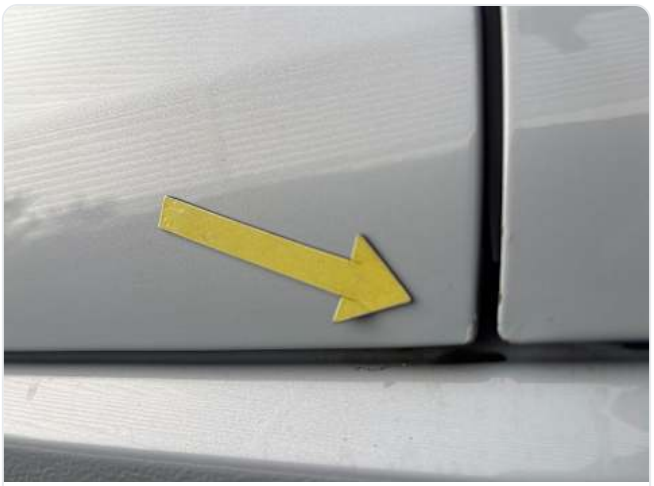
- Fahrertür (Kratzer)
