CarOnSale

Volkswagen Transporter FWD lang

Regelbesteuert (Deutschland) · Fahrzeugstandort 45*** · Fahrzeug aufgenommen am 12.11.2026

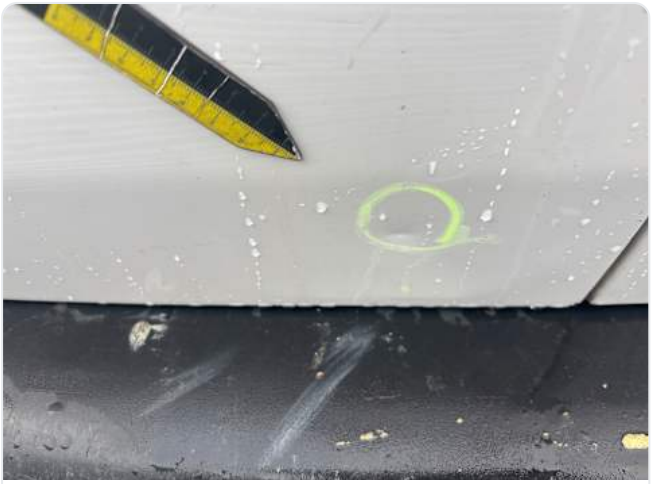
- Seitenteil hinten rechts (Delle)
