CarOnSale

Renault Megane GT

Differenzbesteuert (§25a UStG) · Fahrzeugstandort 32*** · Fahrzeug aufgenommen am 03.11.2026

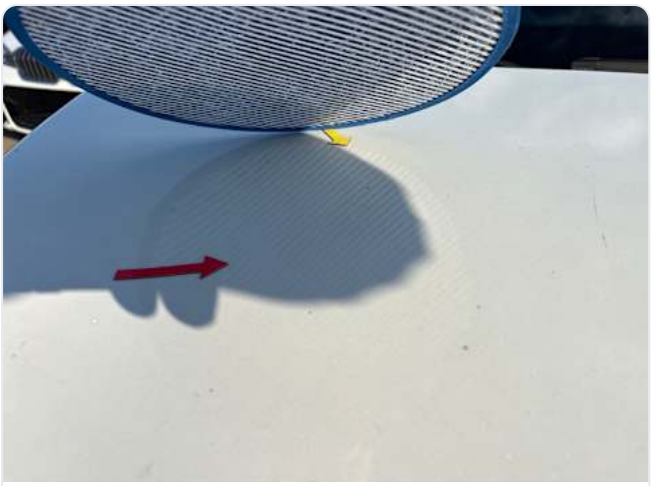
- Motorhaube (Delle, Kratzer)

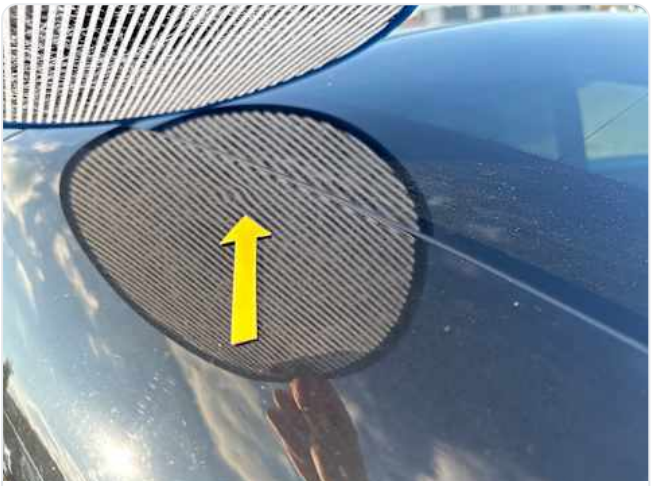
- Dach (Kratzer, Delle)

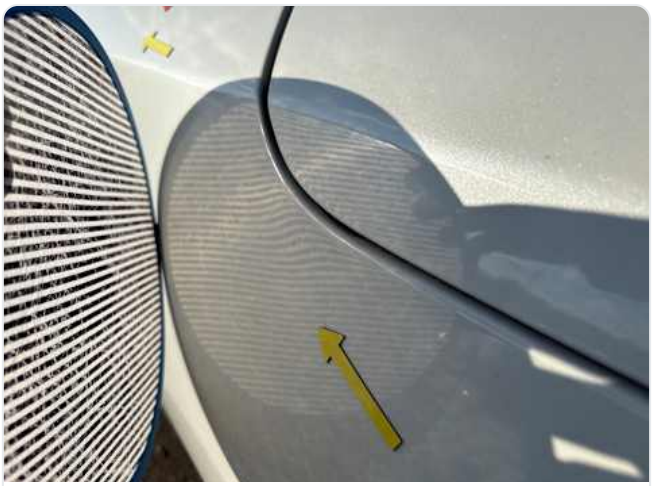
- Seitenteil hinten links (Lackschaden)

- Seitenteil hinten links (Delle)

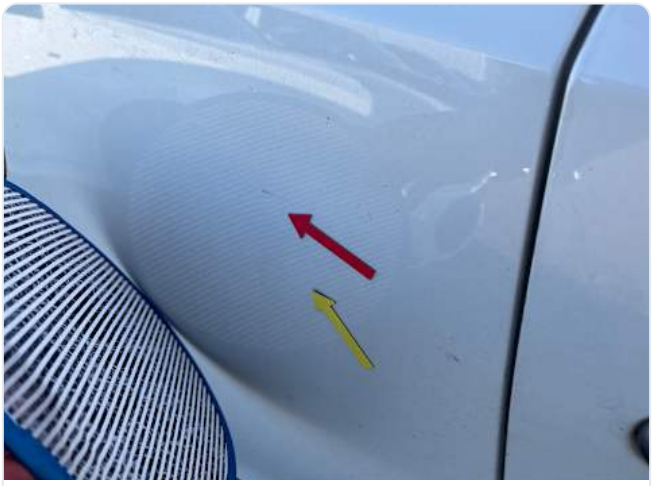
- Seitenteil hinten links (Delle)

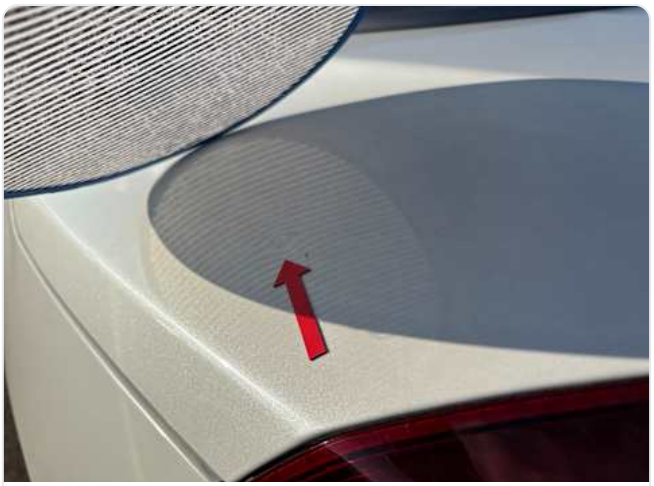
- Seitenteil hinten rechts (Kratzer, Delle, Rost)
