Zustandsbericht / Minderwertgutachten

Kennzeichen **FIN** **WMWMR910X0T493871**

Erstzulassung	15.04.2013	Letzte Zulassung	19.09.2018
Fahrzeugart	Personenkraftwagen	Hersteller	Mini
Typ / Verkaufsbez.	Cabrio (R57)(2008->) / Mini Cabrio John Cooper Works	Aufbauart	Cabriolet / Kabrio-Limousine
Türen	2	Sitzplätze	4
Fahrzeug-Ident.-Nr.	WMWMR910X0T493871	HSN / TSN	0005 / ATW
DAT €uropa-Code®	015800040200001	DAT Marktindex	DE003 5197
Km-Stand abgelesen	56751	Nächste HU §29 StVZO	09 / 2026
Energiequelle / Kraftstoff	Benzin	Zylinderanzahl	4 / Reihenmotor
Leistung (kW)	155	Hubraum (ccm)	1598
Schadstoffklasse:	EURO5;J;PI/CI; M, N1 I	Antriebsart	Frontantrieb
Getriebe / Gänge	Schaltgetriebe / 6	Felgen	Leichtmetall
Farbe (Hersteller)	MIDNIGHT BLACK METALLIC / Metallic / A94	Polster / Farbe	Leder / Lounge Championship Red

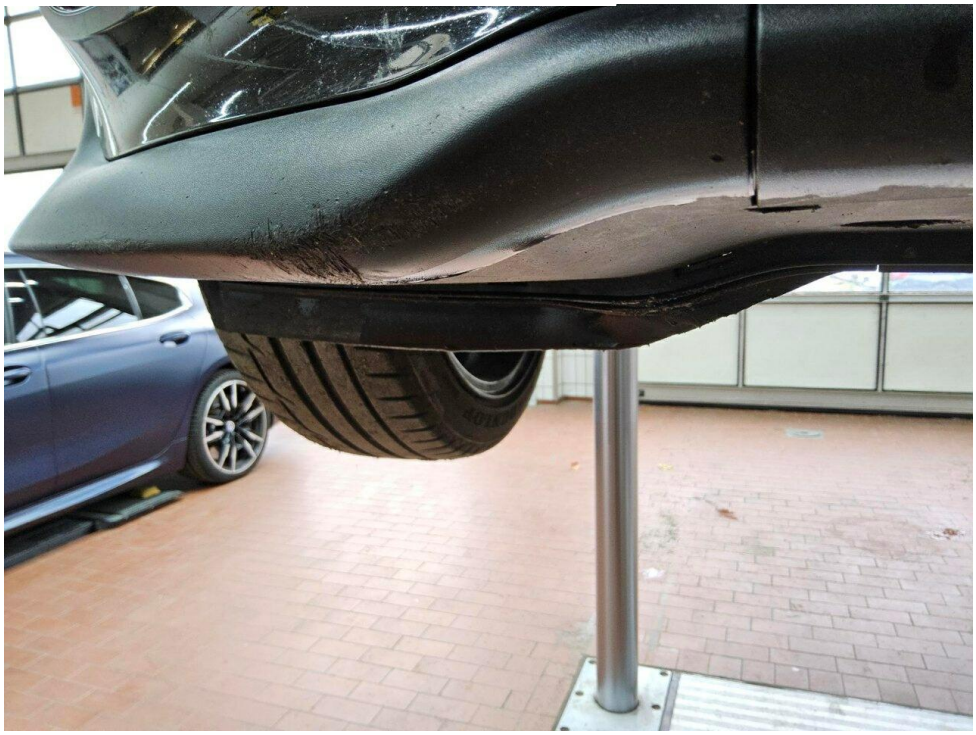
Bild 19 : Frontspoiler, verschrammt, Gebrauchsspur

Bild 20 : Frontspoiler, verschrammt, Gebrauchsspur

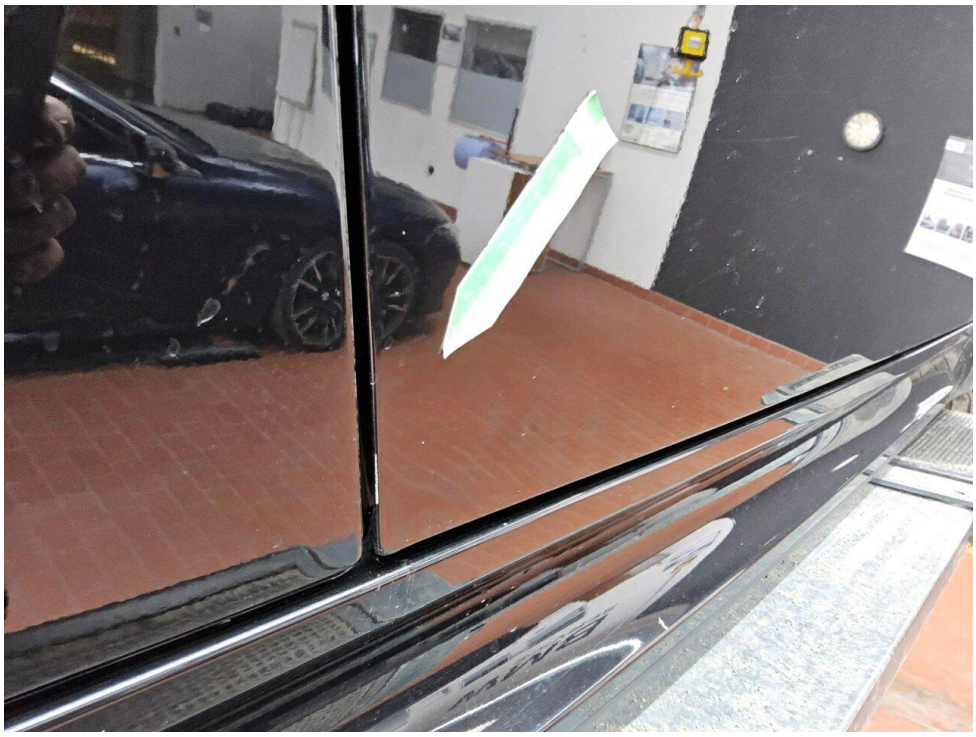
Bild 30 : Tür vorne rechts Türkante, verschrammt, Gebrauchsspur

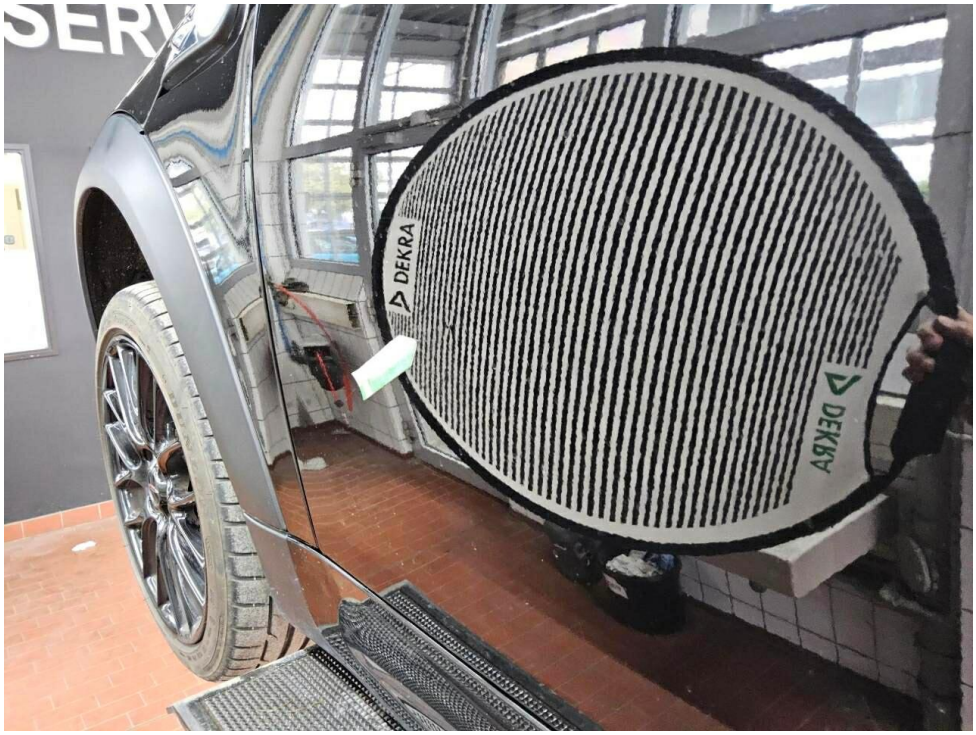
Bild 31 : Tür vorne links, eingedellt, Gebrauchsspur
