CarOnSale

Mercedes-Benz 114/116/119 CDI/BT RWD kompakt

Differenzbesteuert (§25a UStG) · Fahrzeugstandort 67*** · Fahrzeug aufgenommen am 06.11.2026

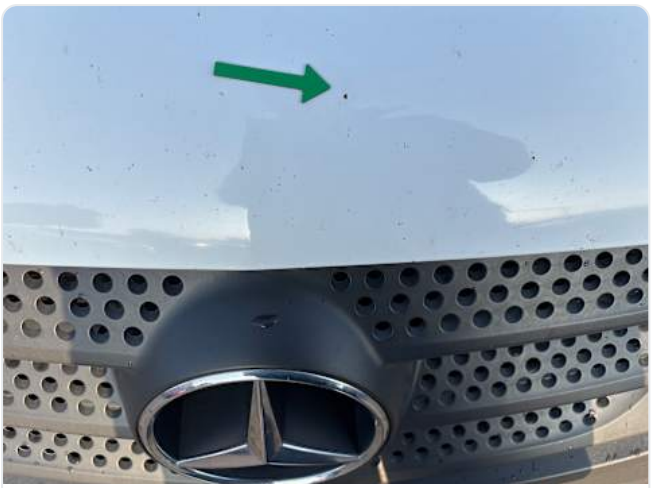
- Stoßstange vorne (Kratzer)

- Motorhaube (Steinschlag, Rost)

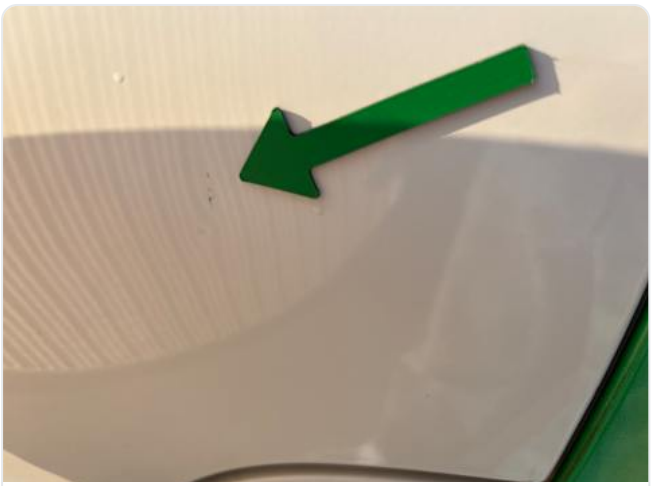
- Motorhaube (Delle, Verformung)

- Windschutzscheibe (Riss/Bruch, Steinschlag)

- Fahrertür (Delle)

- Beifahrertür (Kratzer)
