CarOnSale

Ford Fiesta Trend

Differenzbesteuert (§25a UStG) · Fahrzeugstandort 57*** · Fahrzeug aufgenommen am 20.10.2026

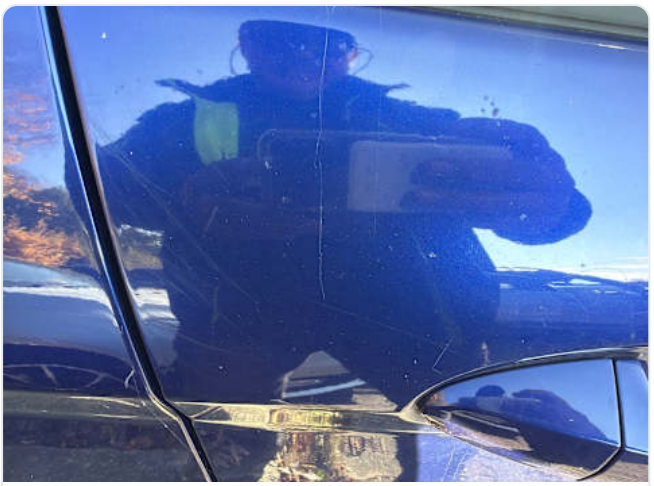
- Rad (Ungleichmäßig abgefahren)

- Fahrertür (Kratzer, Lackschaden)
