CarOnSale

Volkswagen Polo

Differenzbesteuert (§25a UStG) · Fahrzeugstandort 65*** · Fahrzeug aufgenommen am 13.11.2026

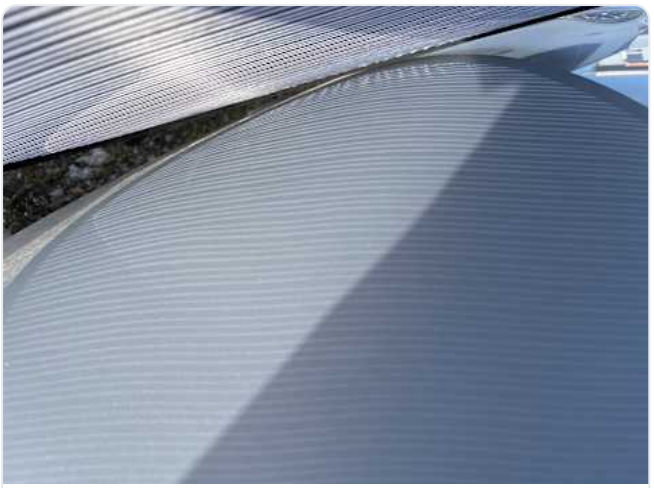
- Stoßstange vorne (Lackschaden)

- Scheinwerfer (links) (Blind)

- Motorhaube (Delle)

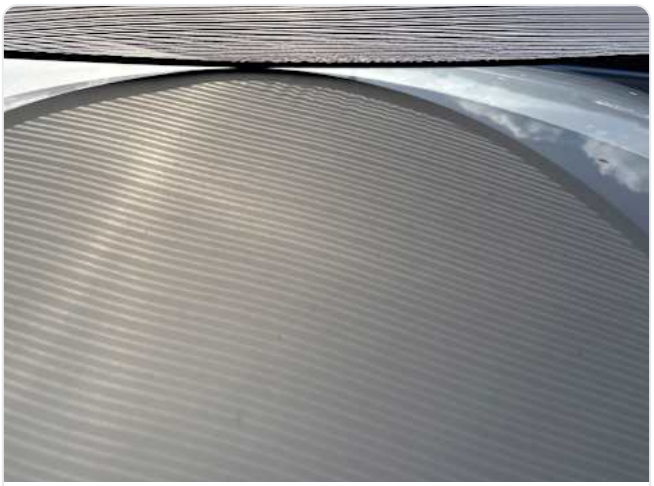
- Dach (Delle)

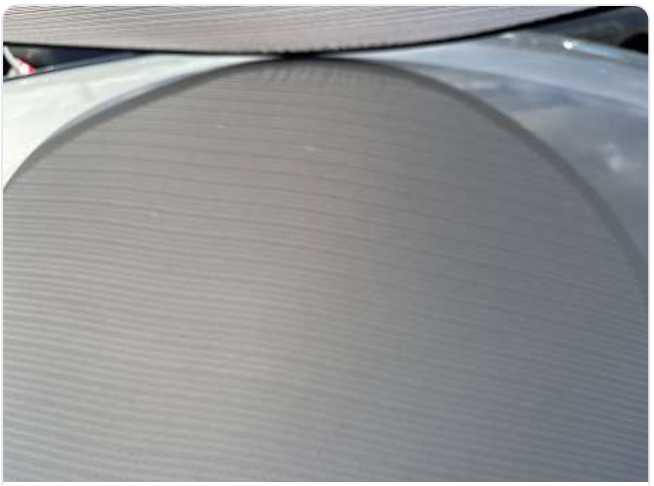
- Dach (Delle)

- Stoßstange hinten (Lackschaden, Kratzer)

- Stoßstange hinten (Lackschaden, Unsachgemäß instand gesetz)

- Seitenteil hinten links (Kratzer)

- Seitenteil hinten rechts (Kratzer)
