RÜCKNAHMEBEWERTUNG

FIN	**WBA1R510107D38844**
Kennzeichen	
Hersteller	BMW
Modell	1 Limousine 5-trg. (F20)(2015->)
Untertyp	118 i Edition M Sport Shadow
Erstzulassung	11.02.2019
Laufleistung	**130.162 km** (abgelesen)

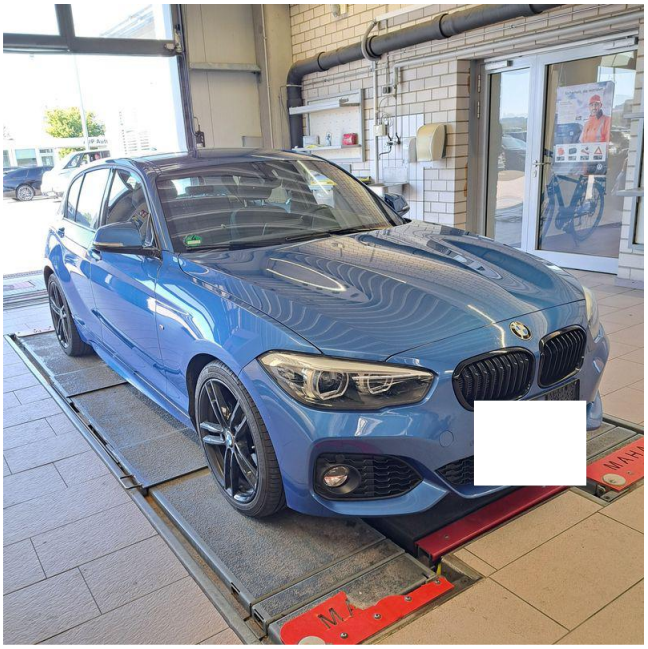
Bild 1

Übersichtsbild vorne links

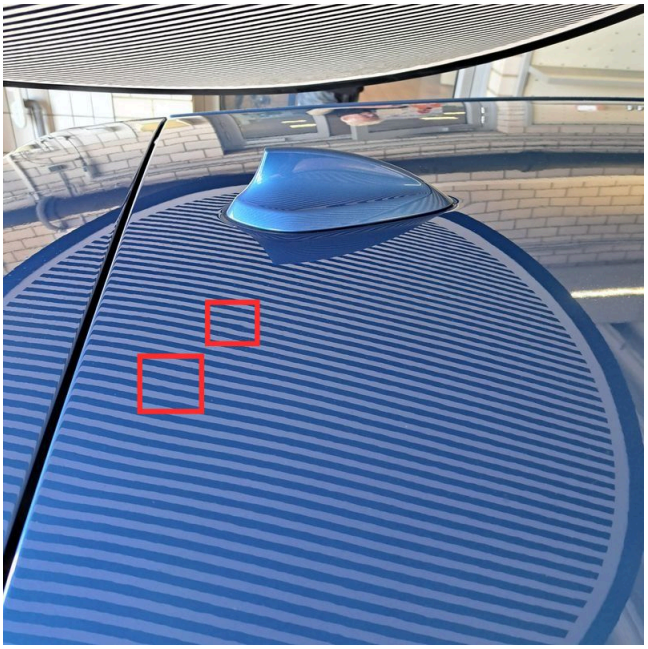
Bild 22

Nr.: 1
Bauteil: Dach
Beschädigungsart: Leichter Hagelschaden
Reparaturweg: Gutachten erforderlich

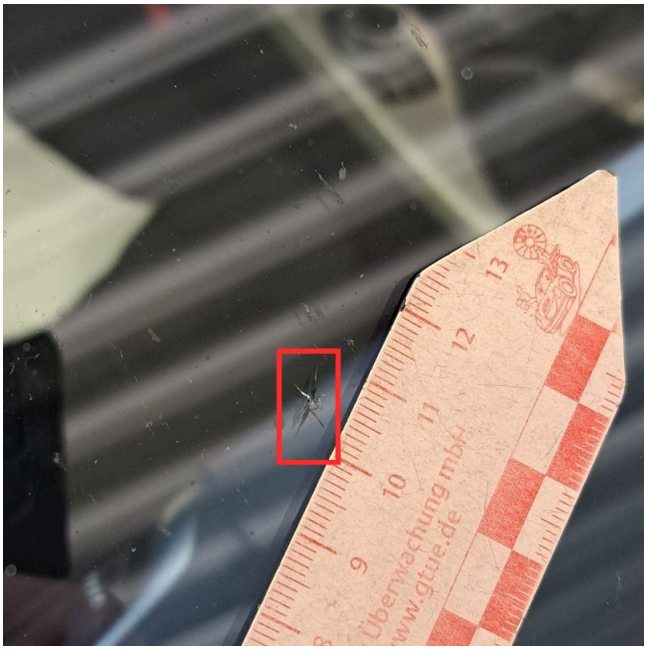
Bild 30

Nr.: 4
Bauteil: Windschutzscheibe
Beschädigungsart: Steinschlag mit fortgeschrittener Rissbildung
Reparaturweg: Erneuern

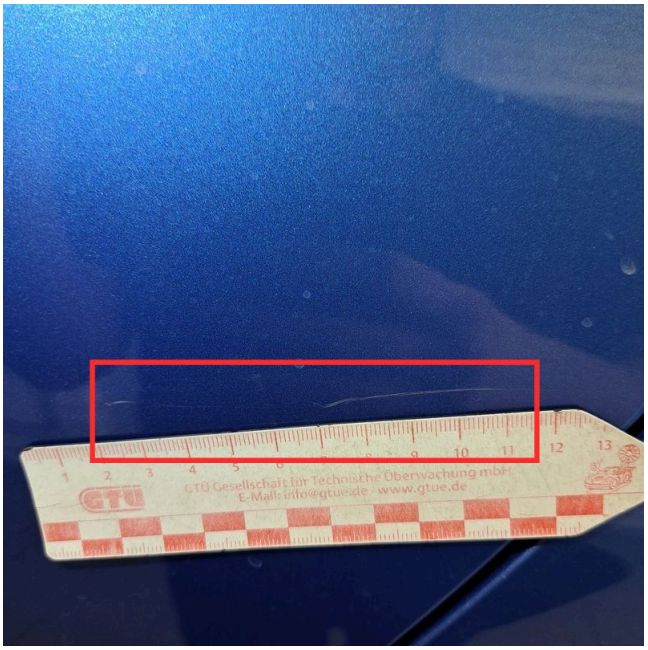
Bild 32

Nr.: 5
Bauteil: Tür hinten links
Beschädigungsart: Kratzer
Reparaturweg: Gebrauchsspur

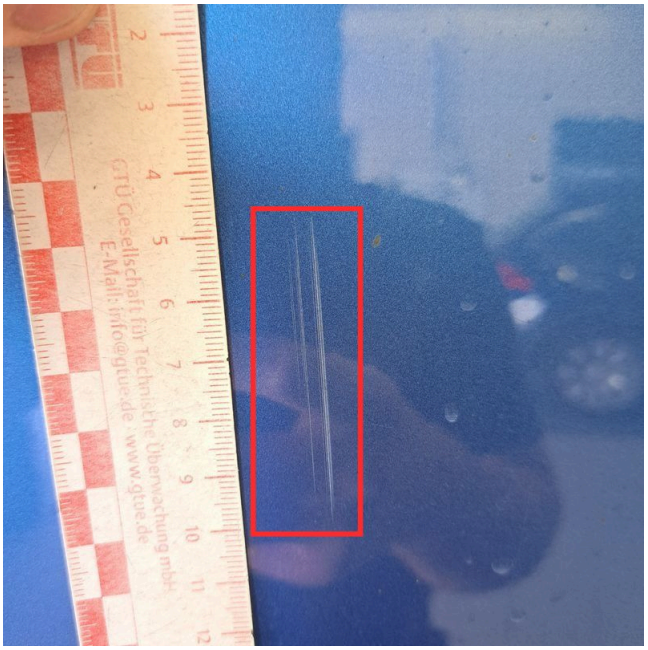
Bild 36

Nr.: 7
Bauteil: Stoßfänger hinten
Beschädigungsart: Kratzer
Reparaturweg: Gebrauchsspur

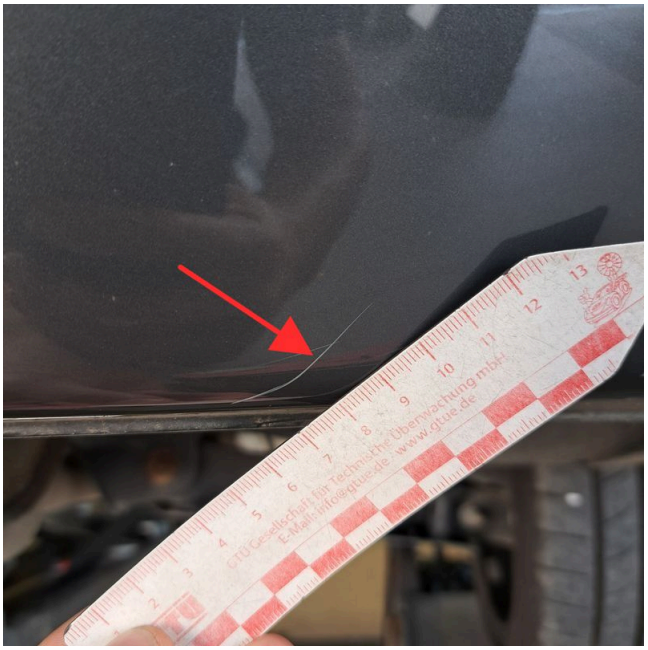
Bild 39

Nr.: 8
Bauteil: Stoßfänger hinten / Unterteil
Beschädigungsart: Kratzer
Reparaturweg: Instandsetzen und lackieren
