CarOnSale

Dacia Dokker Supreme

Differenzbesteuert (§24 UStG) · Fahrzeugstandort 68*** · Fahrzeug aufgenommen am 10.11.2026

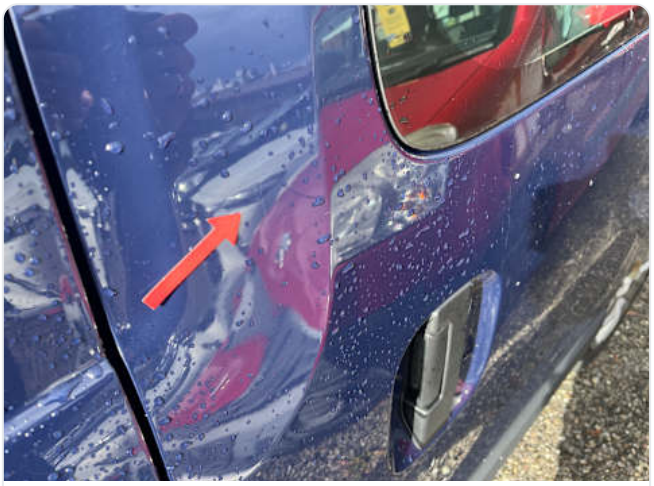
- Fahrertür (Lackschaden, Kratzer)
