CarOnSale

Ford Fiesta

Differenzbesteuert (§25a UStG) · Fahrzeugstandort 47*** · Fahrzeug aufgenommen am 06.11.2026

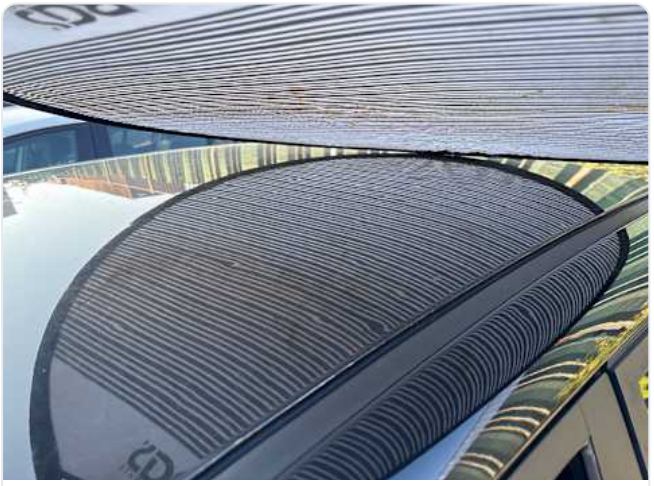
- Fahrertür (Kratzer)
